農業部農田水利署新竹管理處

石光二圳攔河堰改善工程

設計階段生態檢核報告

兆豐工程顧問股份有限公司

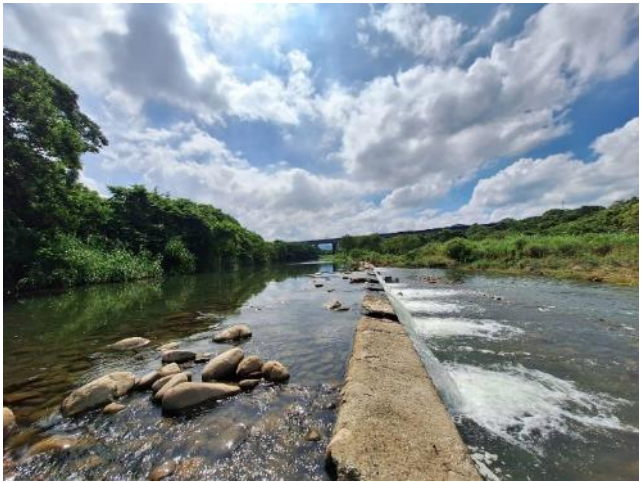
| D-2 生態環境勘查紀錄表 | | | | 主辦管理處<br>設計單位<br>生態團隊<br>監造、營造單位 |
|---|---|---|---|---|
| | | <p>鳳山溪攔河堰現況</p> | | |

| D-2 生態環境勘查紀錄表 | | | | 主辦管理處<br>設計單位<br>生態團隊<br>監造、營造單位 |
|---|---|---|---|---|
| <p>生態環境紀錄：</p> <p><b>1. 攔河堰</b></p> <p>攔河堰位置目前已有既存之攔河堰設施，攔河堰方向與鳳山溪平行，攔河堰上游屬於較深的緩流、深潭為主，下游則為淺流或瀨，水量充足。攔河堰北岸為以次生林為主，部分受人為開發為農園、溫室延伸至118縣道，南岸則以濱溪草生地與次生林，延伸至坪林堤防之水泥護岸，兩岸濱溪植被主要以構樹、烏白、銀合歡、牧地狼尾草與象草最為優勢。</p> <p><b>2. 施工便道及材料預定暫置區</b></p> <p>導水路北岸，由118縣道入口處約1/3區段（導水路下游段）已被當地居民開墾為菜園，並搭建簡易棚架等農用設施，後2/3區段（導水路上游段）則維持次生林環境，林下植被較為鬱閉。導水路南岸則為約5公尺寬之已整地環境，可一路延伸至攔河堰。導水路寬約2公尺，兩側皆為水泥護岸之光滑垂直坡面，其內有口孵非鯽個體活動。過往導水路延伸至攔河堰之次生林與草生地有發現穿山甲之紀錄，現地勘查亦認為當地屬於穿山甲偏好之環境，並發現食肉目之腳印，推測有鼬獾、白鼻心等哺乳類活動，並下行至鳳山溪飲水。</p> <p><b>3. 水利署第二河川分署設施物預計範圍</b></p> <p>水利署第二河川分署設施物範圍東側為導水路北岸上游段延伸之次生林與草生地，以銀合歡、構樹與牧地狼尾草最為優勢，而西側範圍則受人為整地開發為農園或整地後演替之草生地，農園上已有栽植作物之溫室等設施，主要作物為草莓。</p> | | | | |

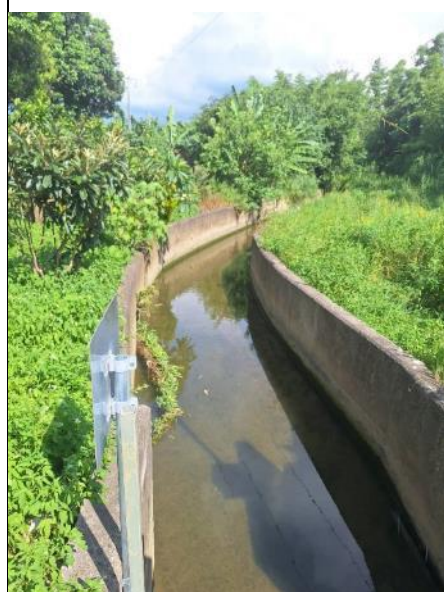
關注棲地：導水路兩側水泥垂直護岸，應使用金屬擴張網設置坡道以利動物逃脫

8. 補償：如移除導水路南岸與鳳山溪交界處之銀合歡林以進行機具、材料暫置，工程結束後應補植原生喬木植物，建議喬木植物為山黃麻、苦楝、九芎、臺灣欒樹等。
9. 補償：由於文獻顯示當地有鼬獾、白鼻心、穿山甲等哺乳類個體，又有多種兩棲類、爬蟲類物種棲息，該些物種將利用導水路之水源飲水或活動，然導水路兩側屬於光滑垂直坡面之水泥護岸，野生動物可能因飲用或掉落行為下至導水路中，將因兩側光滑垂直之水泥護岸無法脫身而有受傷、死亡之風險，建議部分護岸可使用金屬擴張網架設坡道，使落水之生物得以逃脫。
