# 東興圳幹線強化工程

## 規劃設計階段生態檢核成果

主辦機關：農業部農田水利署新竹管理處

生態團隊：野望生態顧問有限公司

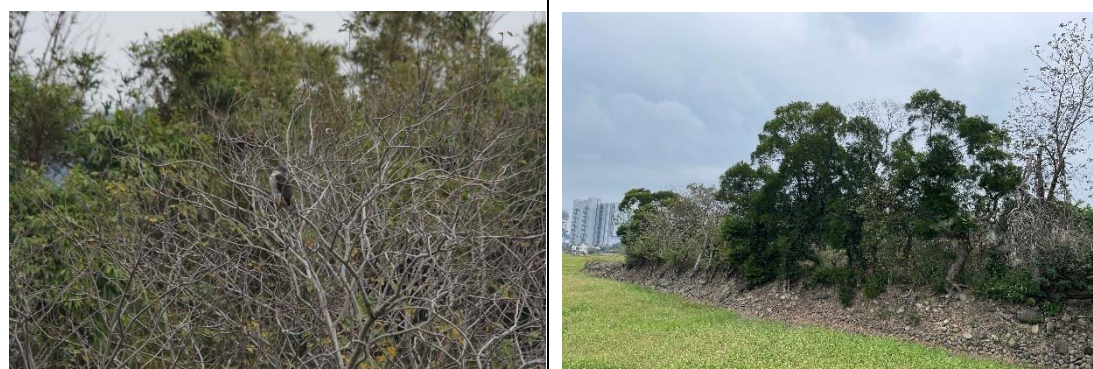
陸域棲地環境-次生林

計畫範圍次生林多鑲嵌於農耕地、房舍及道路間，主要為速生陽性樹種組成，部分則為未養護之果園及竹林發育而成，因其緊鄰農耕地之特性，評估可提供前來覓食之鳥類及其他野生動物暫時停棲，現勘時亦有發現珍貴稀有保育類野生動物鳳頭蒼鷹停棲。此類型棲地環境可提供周邊覓食野生動物棲息的環境，惟因受周邊耕作等人為干擾行為影響較大，且分布較不連貫，評估其生態功能性尚可，但仍可提供部分鳥類及候鳥暫時停棲利用。

現況描述：次生林鑲嵌於農耕地間，現勘時有發現鳳頭蒼鷹暫時停棲。

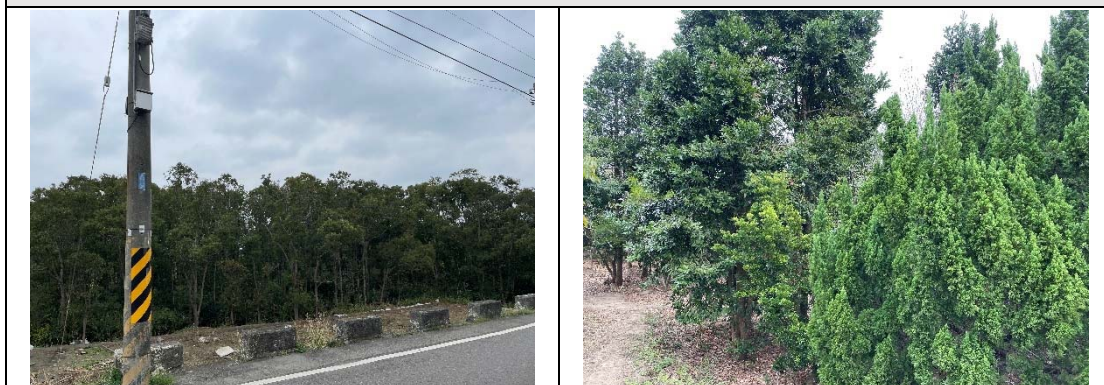
陸域棲地環境-人造林

計畫範圍內部分區域為人造林，區域內地被較為裸露，且栽植之林木生長較為密集，大多為肯氏蒲桃及大葉山欖等常見景觀及行道樹常種植之樹種。評估此類型棲地環境於現勘時雖較少有野生動物於其中活動，但高大喬木組成之人造林環境，仍為猛禽及過境鳥暫時停棲的場所，評估此類型棲地生態功能性尚可，後續階段應考量減少此區域內人造林木的伐除，並順勢移除周邊生長之強勢入侵種-銀合歡及小花蔓澤蘭。

現況描述：人造林多種植景觀及行道樹常見之樹種，林下較少植被生長。

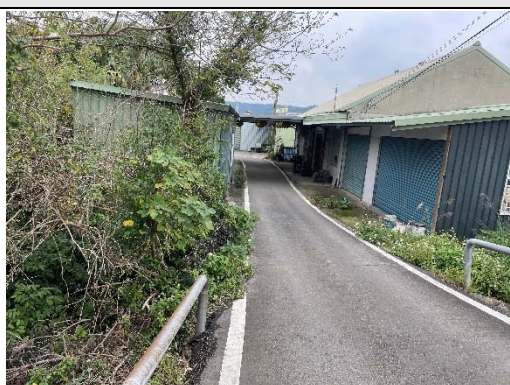
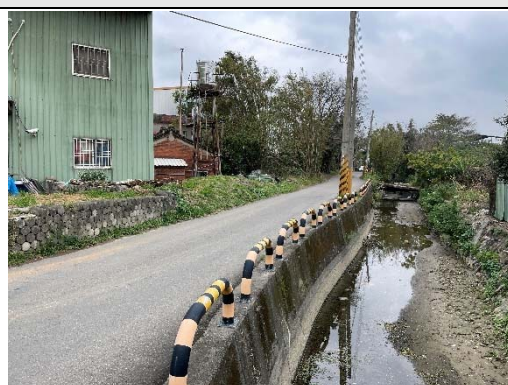
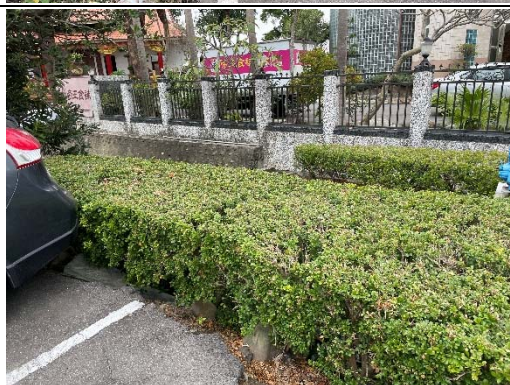
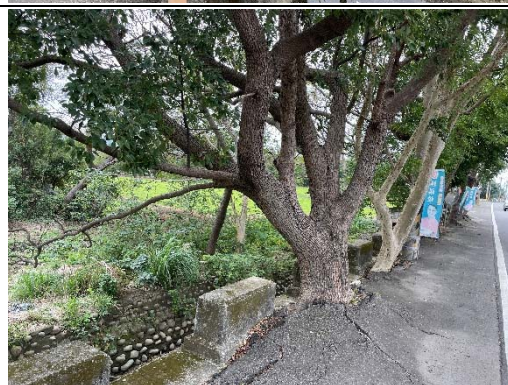
### 陸域棲地環境-人為干擾區

計畫範圍周邊人為干擾區多為私人房舍及道路等環境，其中部分區域有栽植行道樹、草坪及其他綠美化景觀植栽，其中部分行道樹種植緊鄰東興圳，基部則位於道路上，可見樹根對道路路面造成損壞，私人種植之樹木現況多有結實，可見果食性鳥類於周邊活動覓食。整體而言，此類型棲地環境生態功能性較差，但人為栽植之綠帶仍可提供野生動物覓食的環境，後續階段應考量保留生長勢較佳之樹木。

現況描述：私人房舍及道路周邊多有景觀植栽種植，部分樹木根系與結構物、電桿等衝突，生長情形較差。

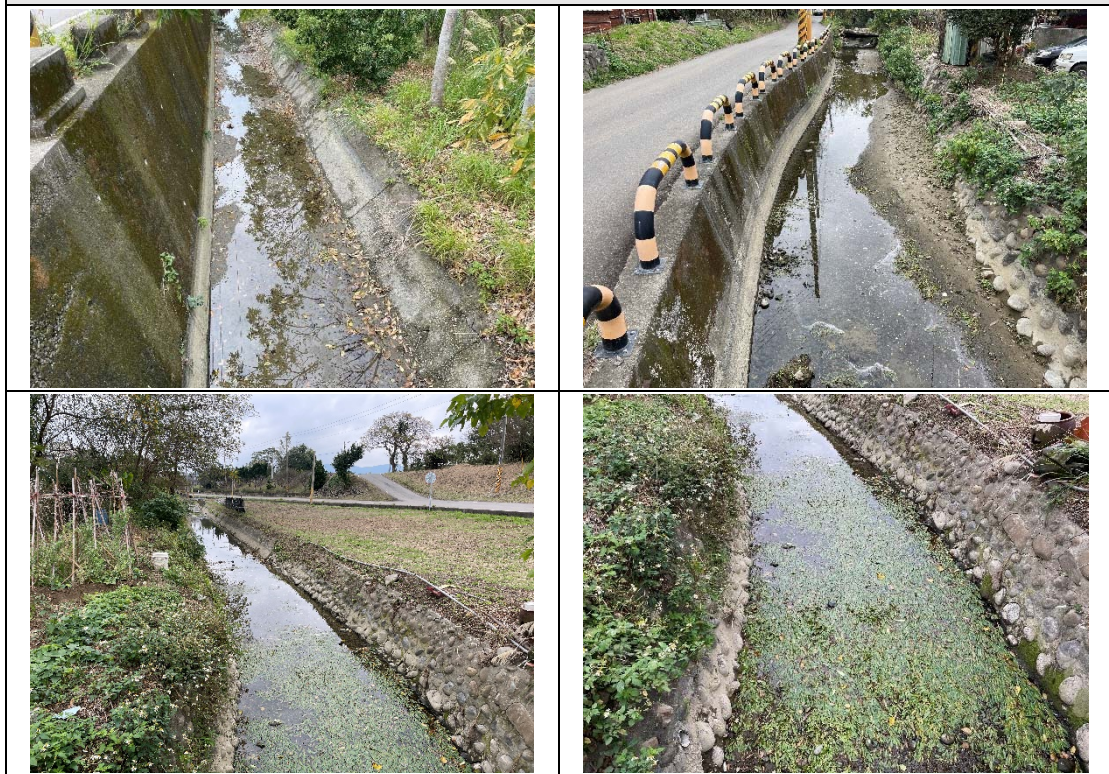
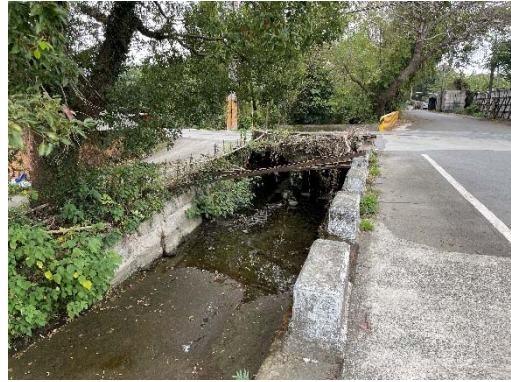
### 水域棲地環境-東興圳幹線

計畫範圍主要涉及東興圳幹線，為人為建構之灌溉渠道，渠底為混凝土結構，兩側堤岸則採面版式及漿砌石結構建置，現況因水閘門關閉，渠道內大多接近無水，僅有部分靜水域水深較深，水體顏色大致呈現綠色，渠底則有砂土及礫石沉積。整體而言，因渠道水位受水閘門管控，僅有部分渠段內有蓄水，評估生態功能性大多較差，部分具沉水型水生植物生長區域則屬尚可，且於灌溉放水期間仍可提供周邊野生動物取用水源。

現況描述：現況因水閘門關閉，大多數渠段無水或僅有較低水位之靜水位，少部分積水較深處有眼子菜科及水蘊草的水生植物生長。

- (6) [補償]增設動物友善通道，銜接幹線及周邊農耕地環境。東興圳幹線渠道應考量增設動物友善通道，銜接周邊農耕地及人造林環境，避免完工後阻斷野生動物取用水源的路線，或意外落入渠道內無法逃脫。
- (7) [補償]馬藻及馬來眼子菜施工階段暫時移至他處，完工後再種回。計畫範圍部分渠道內馬藻及馬來眼子菜生長茂盛，應考量施工階段暫時移至他處種植，並於完工後將其種回，提供水域昆蟲良好棲地環境。

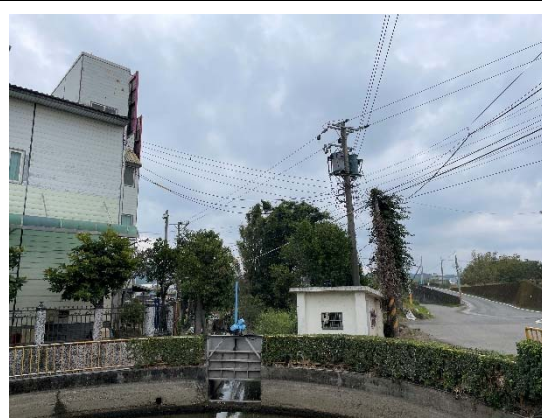
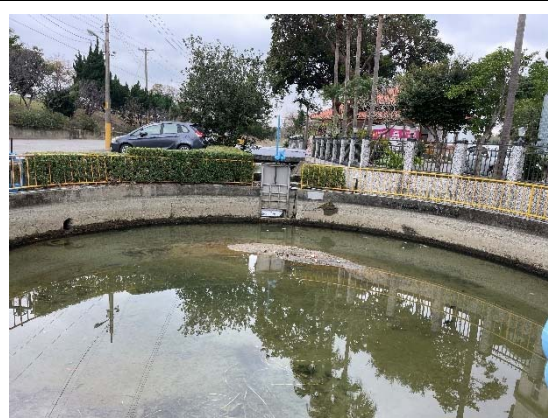
### 水域棲地環境-水位觀測池

位於本計畫終點位置，受水閘門管控水位，此區域水體甚度較深，水色略呈綠色，池底則多有細沙土堆積，現勘時有發現多種魚類於其中活動，大多為強勢入侵種-吳郭魚、豹紋翼甲鯰及巴西珠母麗魚。整體而言，此類型棲地環境多受人為管控影響，且渠底、堤岸欠缺可供野生動物利用的空間，評估其生態功能性較差。

| 水域棲地環境-水位觀測池 |
|---|
| 現況描述：水位觀測池內水深較深，底質及堤岸缺少供其他野生動物利用之孔隙，多見強勢入侵種魚類於其中活動。 |

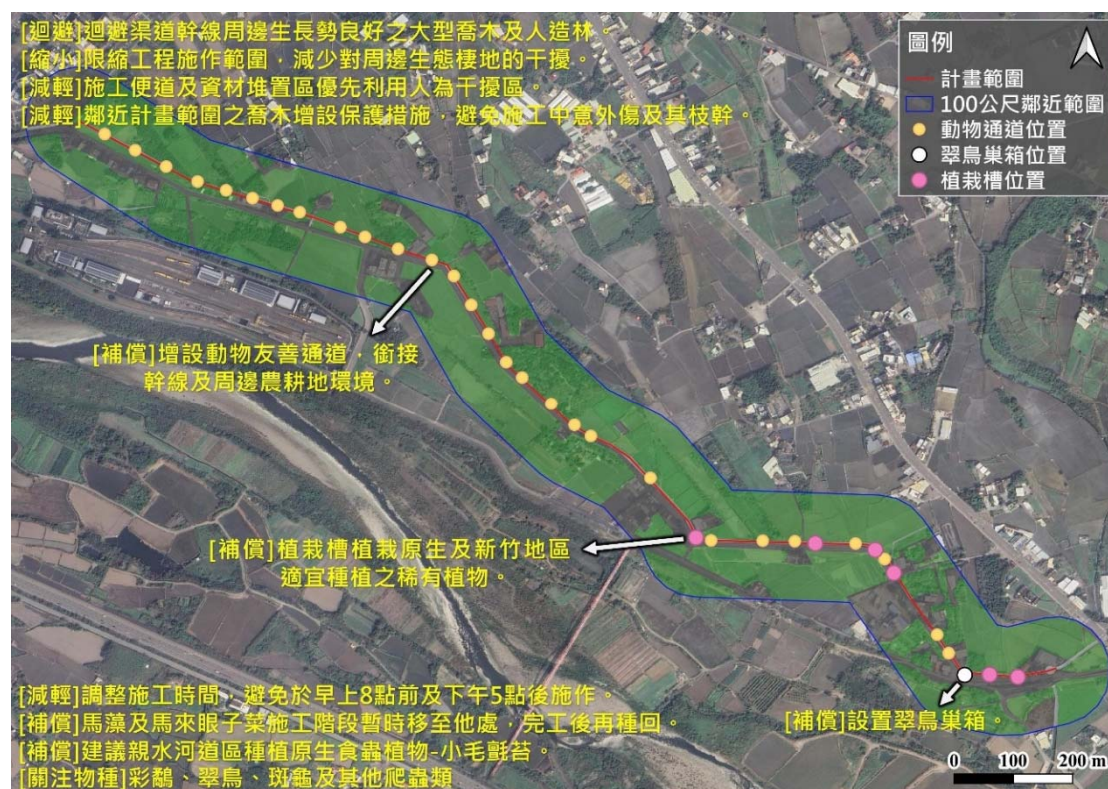
圖 8、生態關注區域圖

根據各工區生態敏感區域圖以及各項工程內容影響，評估給予生態保育措施，將措施分別標示於生態敏感區域圖上（詳圖 8）。本計畫鄰近農耕地、次生林及人造林環境，應考量於鄰近農耕地、人造林及次生林環境處，增設動物友善通道，避免農田常見之龜蟹類野生動物，及鳥類幼雛意外掉入渠道中無法逃脫。另將鄰近工程起點處水生植物馬藻及馬來眼子菜暫時移至他處，完工後在種回。

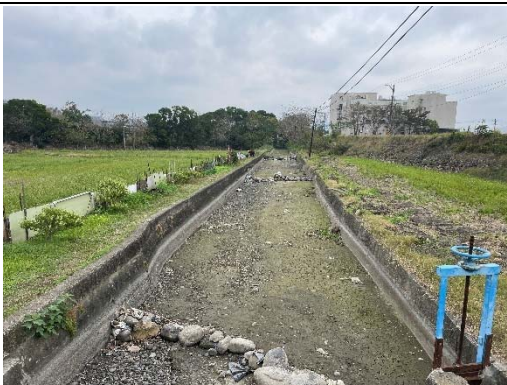
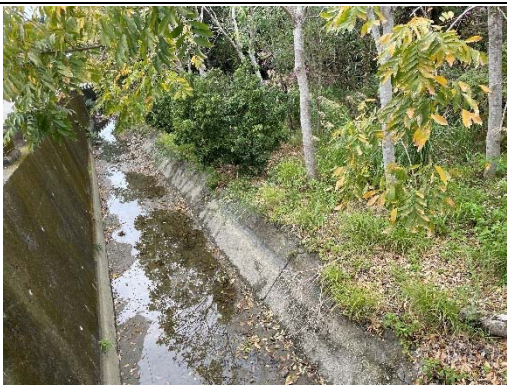
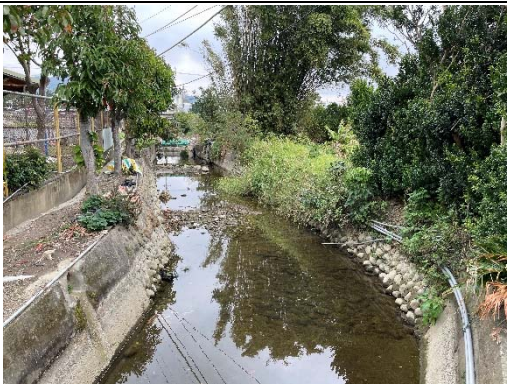
| <p>時間：113 年 1 月 25 日<br/>說明：東興圳幹線現況。</p> | <p>時間：113 年 1 月 25 日<br/>說明：東興圳幹線現況。</p> |
| <p>時間：113 年 1 月 25 日<br/>說明：東興圳幹線現況。</p> | <p>時間：113 年 1 月 25 日<br/>說明：計畫範圍起點處現況。</p> |

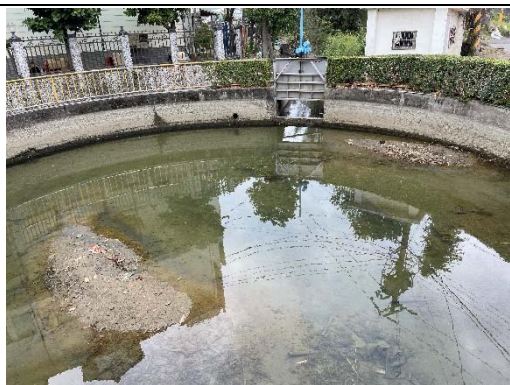
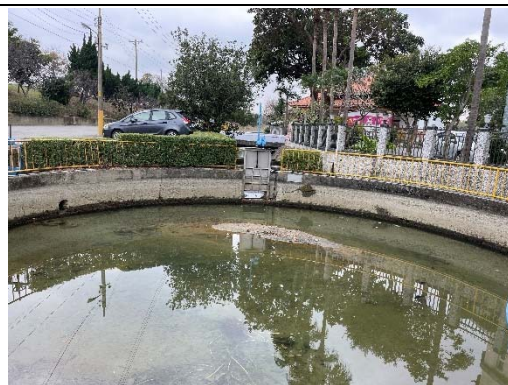
水位觀測池及水閘門現況  
拍攝日期：113.1.25

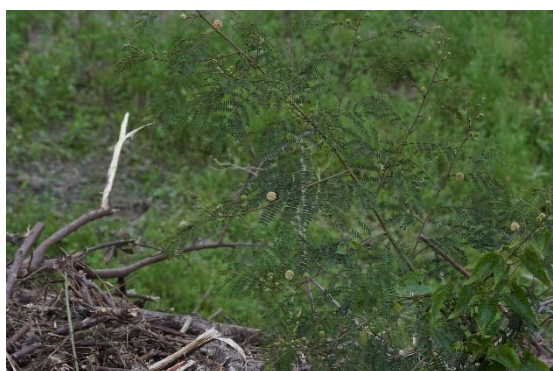
強勢入侵種-銀合歡  
拍攝日期：113.1.25
