東興圳幹線強化工程

施工階段（施工前）生態檢核報告

主辦機關：農業部農田水利署新竹管理處

中華民國 114 年 1 月

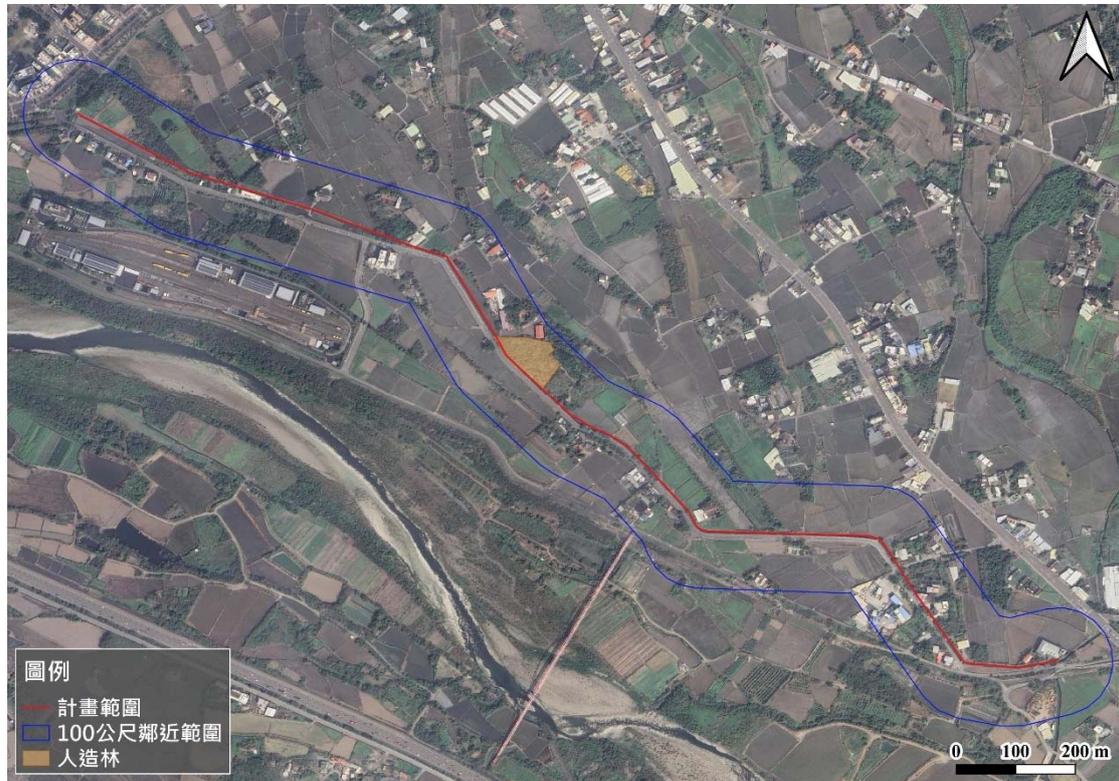
圖 2、計畫範圍周邊人造林位置示意圖

- (1) [迴避]迴避渠道幹線周邊生長勢良好之大型喬木及人造林。計畫範圍周邊多有行道樹、私人種植之綠美化植栽，及 1 處人造林（圖 2）。於施工階段應考量迴避此類型環境，保留可供野生動物停棲及覓食的場所。

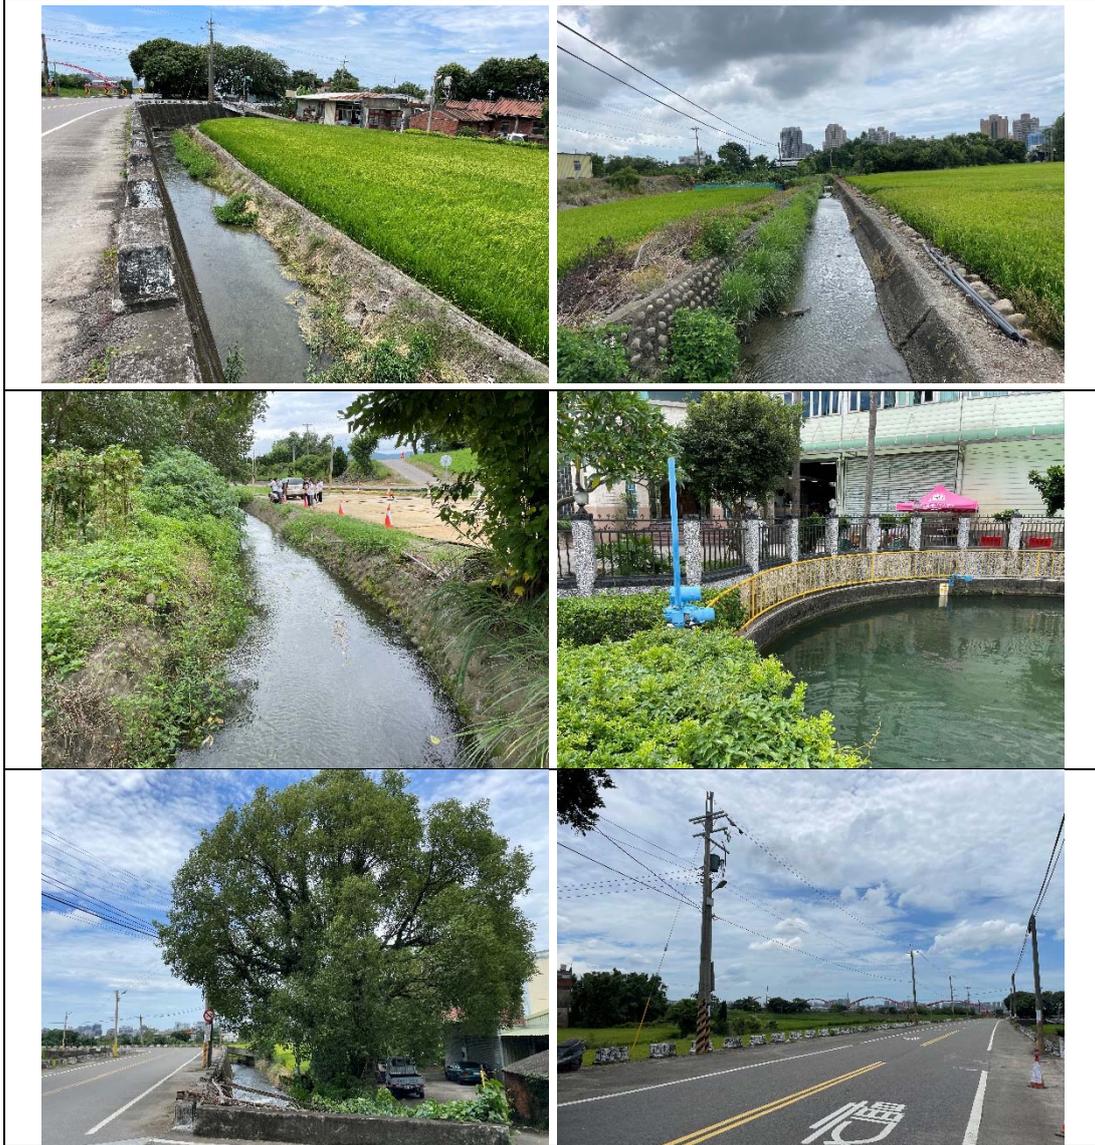
現地環境

現況描述：工程尚未開始施工，環境尚保持原本的狀況。

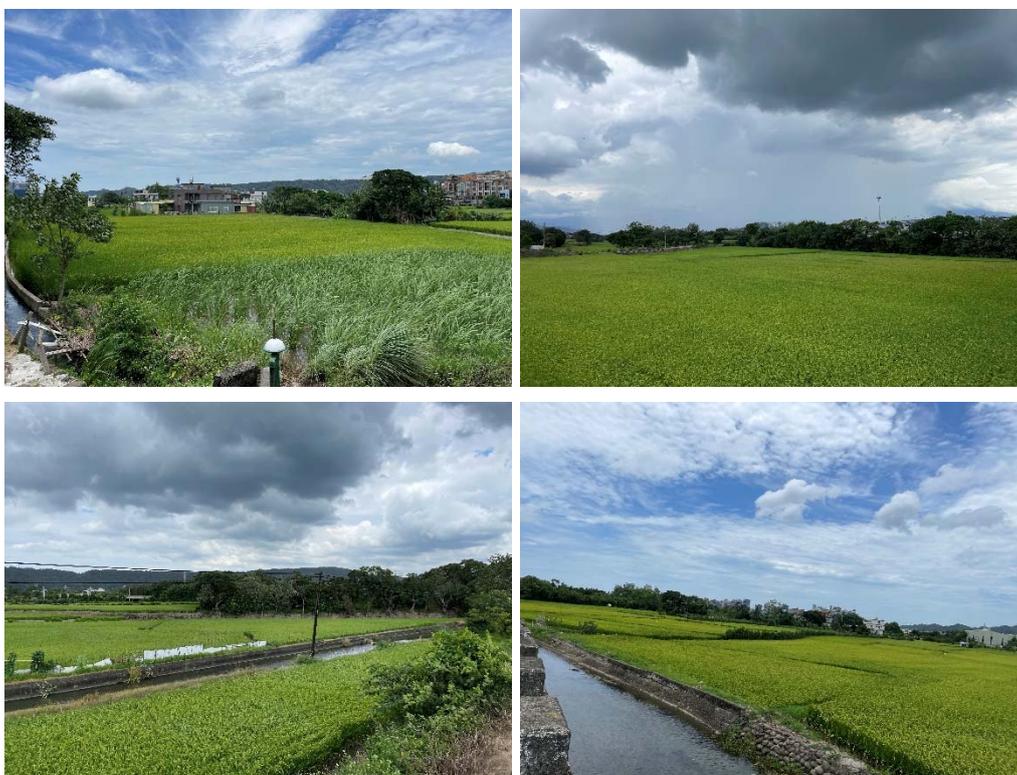
陸域棲地環境-農耕地

本計畫範圍周邊大多為農耕地環境，主要為種植水稻之水田溼地環境，其餘則為種植玉蜀黍、其他葉菜類及香料類經濟作物之旱田環境，鄰近人造林、水圳幹線相交處則有次生林帶生長，大多數區域多有農耕地環境常見之草本植物生長。評估此類型棲地環境雖受人為耕作、收成及除草等作業干擾，但仍為周邊野生動物主要覓食之場域，其生態功能性尚屬良好。

說明：此類型棲地環境雖受人為耕作、收成及除草等作業干擾，但仍為周邊野生動物主要覓食之場域。

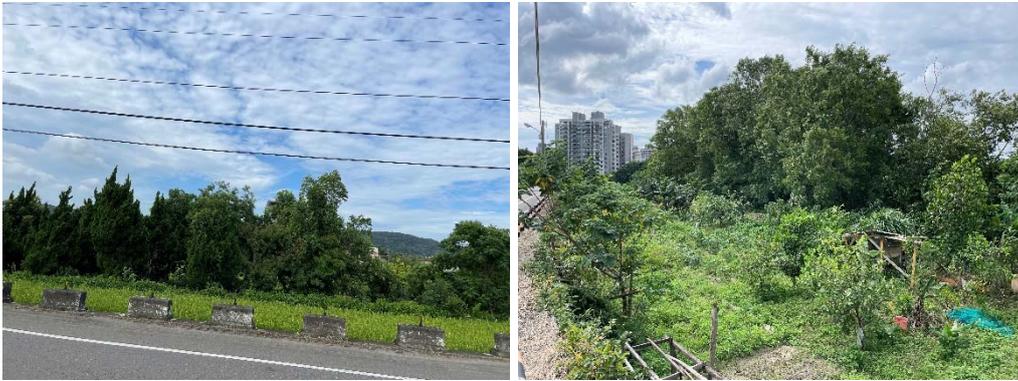
陸域棲地環境-次生林

計畫範圍次生林多鑲嵌於農耕地、房舍及道路間，主要為速生陽性樹種組成，部分則為未養護之果園及竹林發育而成，因其緊鄰農耕地之特性，評估可提供前來覓食之鳥類及其他野生動物暫時停棲。此類型棲地環境可提供周邊覓食野生動物棲息的環境，惟因受

周邊耕作等人為干擾行為影響較大，且分布較不連貫，評估其生態功能性尚可，但仍可提供部分鳥類及候鳥暫時停棲利用。

說明：次生林鑲嵌於農耕地間，可提供部分鳥類及候鳥暫時停棲利用。

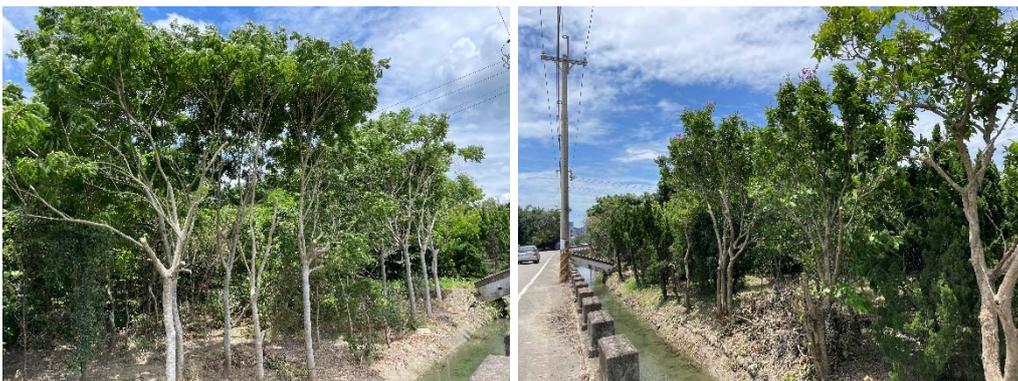
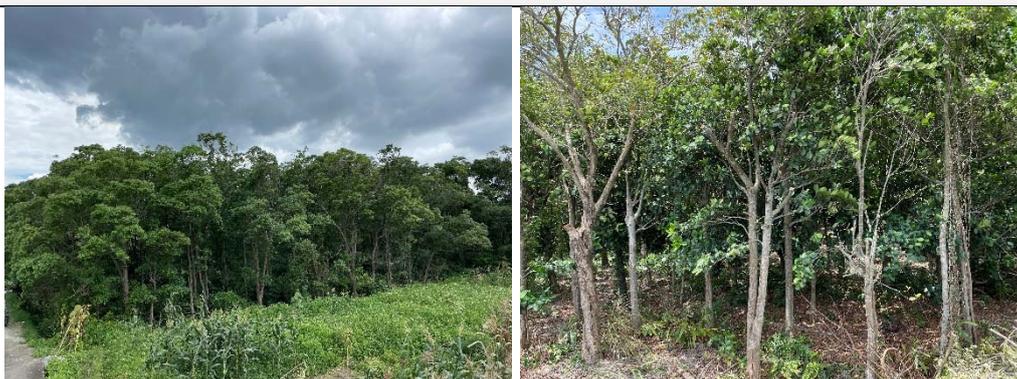
陸域棲地環境-人造林

計畫範圍內部分區域為人造林，區域內地被較為裸露，且栽植之林木生長較為密集，大多為肯氏蒲桃及大葉山欖等常見景觀及行道樹常種植之樹種。評估此類型棲地環境於現勘時雖較少有野生動物於其中活動，但高大喬木組成之人造林環境，仍為猛禽及過境鳥暫時停棲的場所，評估此類型棲地生態功能性尚可，後續階段應考量減少此區域內人造林木的伐除，並順勢移除周邊生長之強勢入侵種-銀合歡及小花蔓澤蘭。

說明：人造林多種植景觀及行道樹常見之樹種，林下較少植被生長。

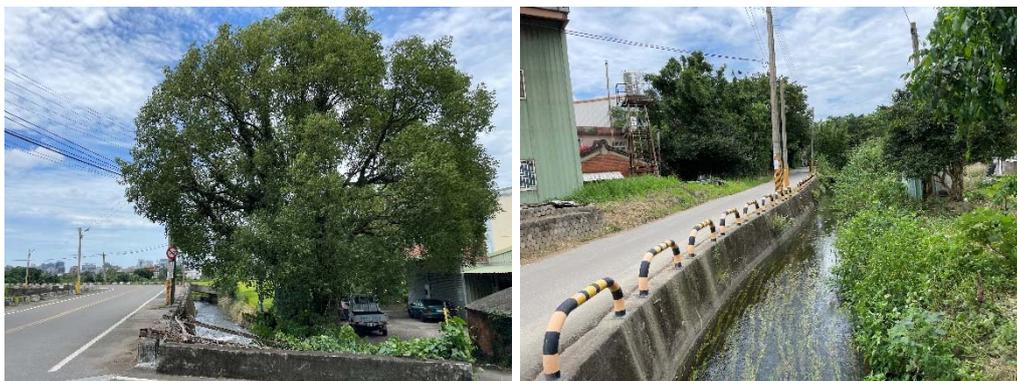
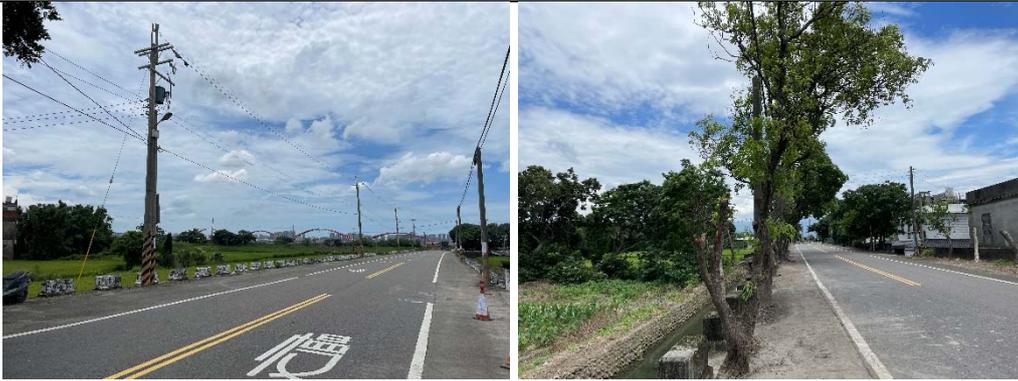
陸域棲地環境-人為干擾區

計畫範圍周邊人為干擾區多為私人房舍及道路等環境，其中部分區域有栽植行道樹、草坪及其他綠美化景觀植栽，其中部分行道樹種植緊鄰東興圳，基部則位於道路上，可見樹根對道路路面造成損壞，私人種植之樹木現況多有結實，可見對環境適應性較高之鳥類於周邊活動覓食。整體而言，此類型棲地環境生態功能性較差，但人為栽植之綠帶仍可提供野生動物覓食的環境，後續階段應考量保留生長勢較佳之樹木。

說明：私人房舍及道路周邊多有景觀植栽種植，部分樹木根系與結構物、電桿等衝突，生長情形較差。

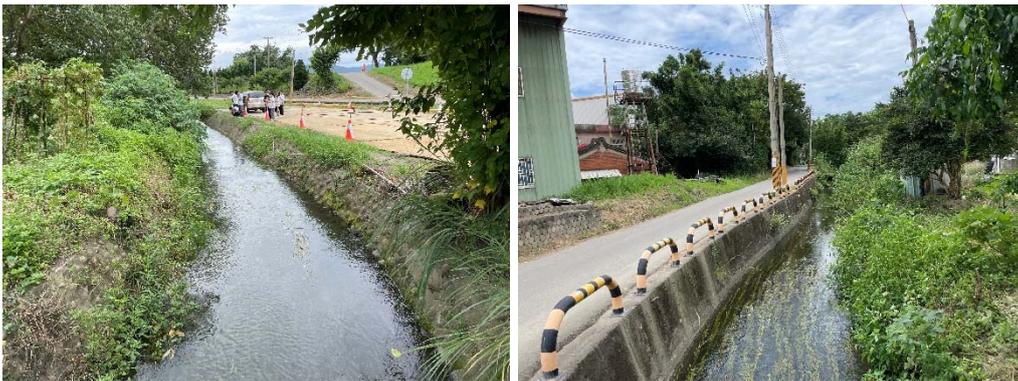
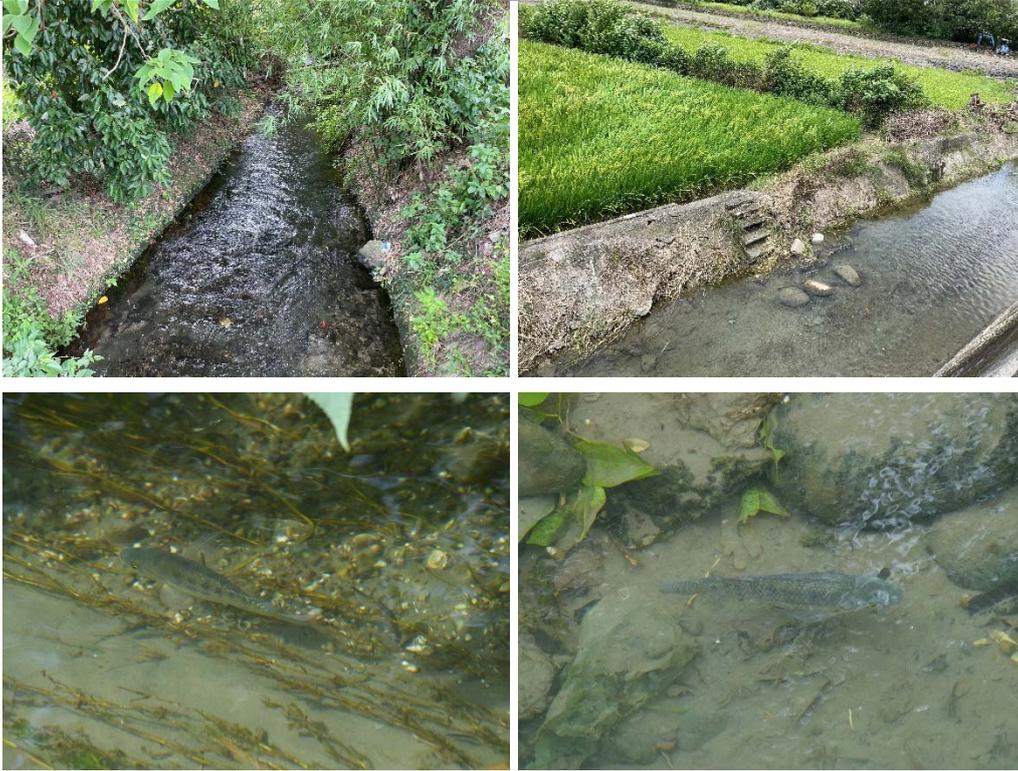
水域棲地環境-東興圳幹線

計畫範圍主要涉及東興圳幹線，為人為建構之灌溉渠道，渠底為混凝土結構，兩側堤岸則採面版式及漿砌石結構建置。於現勘時，大部分的渠段皆有水，部分渠段的水位較低，水體顏色大致呈現深色、清澈見底，渠底則有砂土及礫石沉積。於現勘時有發現吳郭魚活動，以及水生植物生長。整體而言，評估水域棲地環境生態功能性尚可，於灌溉放水期間仍可提供周邊野生動物取用水源，以及水生植物生長之環境。

說明：大部分的渠段皆有水，部分渠段的水位較低，水體顏色大致呈現深色、清澈見底，渠底則有砂土及礫石沉積。

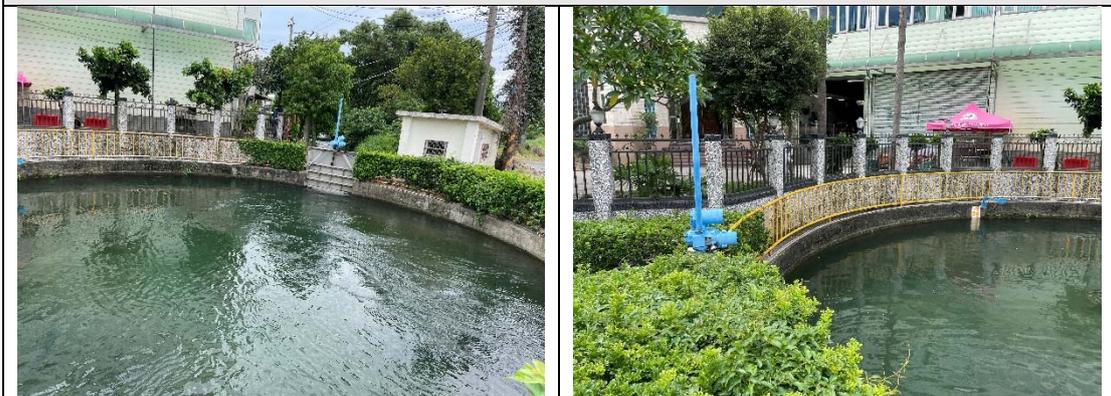
水域棲地環境-水位觀測池

位於本計畫終點位置，受水閘門管控水位，此區域水體甚度較深，水色略呈綠色，池底則多有細沙土堆積。現勘時有發現多種魚類於其中活動，大多為強勢入侵種-吳郭魚及巴西珠母麗魚。整體而言，此類型棲地環境多受人為管控影響，且渠底、堤岸欠缺可供野生動物利用的空間，評估其生態功能性較差。

現況描述：水位觀測池內水深較深，底質及堤岸缺少供其他野生動物利用之孔隙，多見強勢入侵種魚類於其中活動。

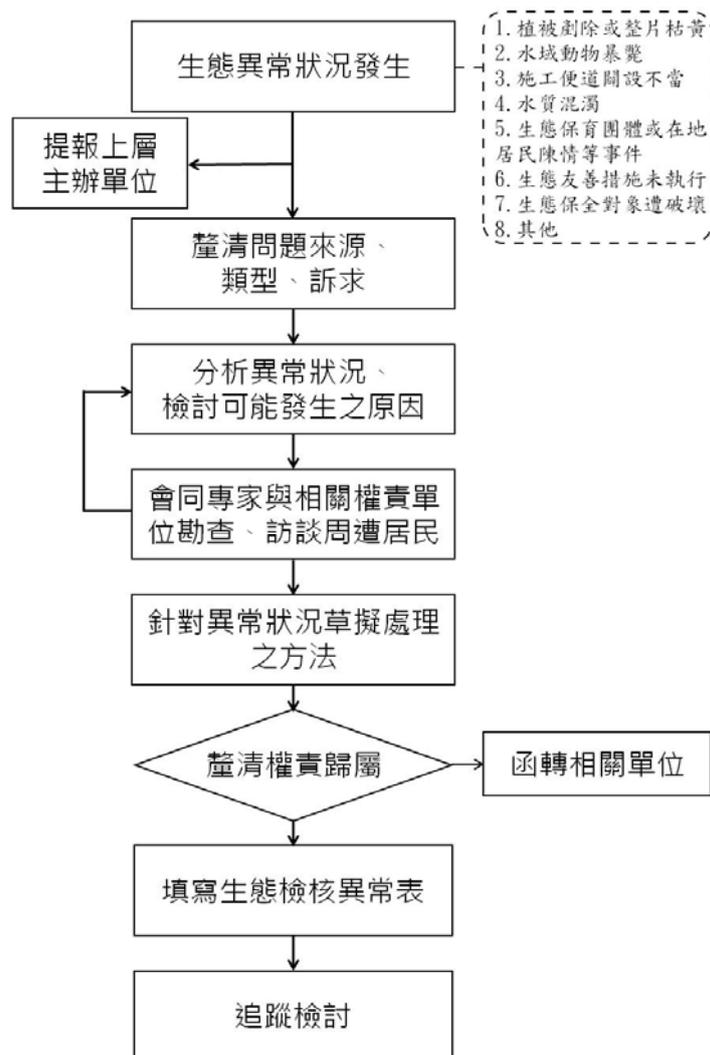
圖 3、生態異常狀況處理原則流程圖

當有生態異常狀況發生時，施工單位應立即停工，並提報給上層主辦單位及監造單位，且通知生態檢核執行單位。一同釐清問題的來源、類型與訴求後，分析異常狀況，並檢討可能發生的原因。再會同專家與相關權責單位一同場勘，訪談在地居民，確認異常狀況的來源如何解決，並草擬處理方法，最後由生態檢核執行單位填寫生態檢核異常狀況處理原則表（附錄 2 的附表 W-4.1~W4.3），並持續追蹤與檢討（圖 3）。

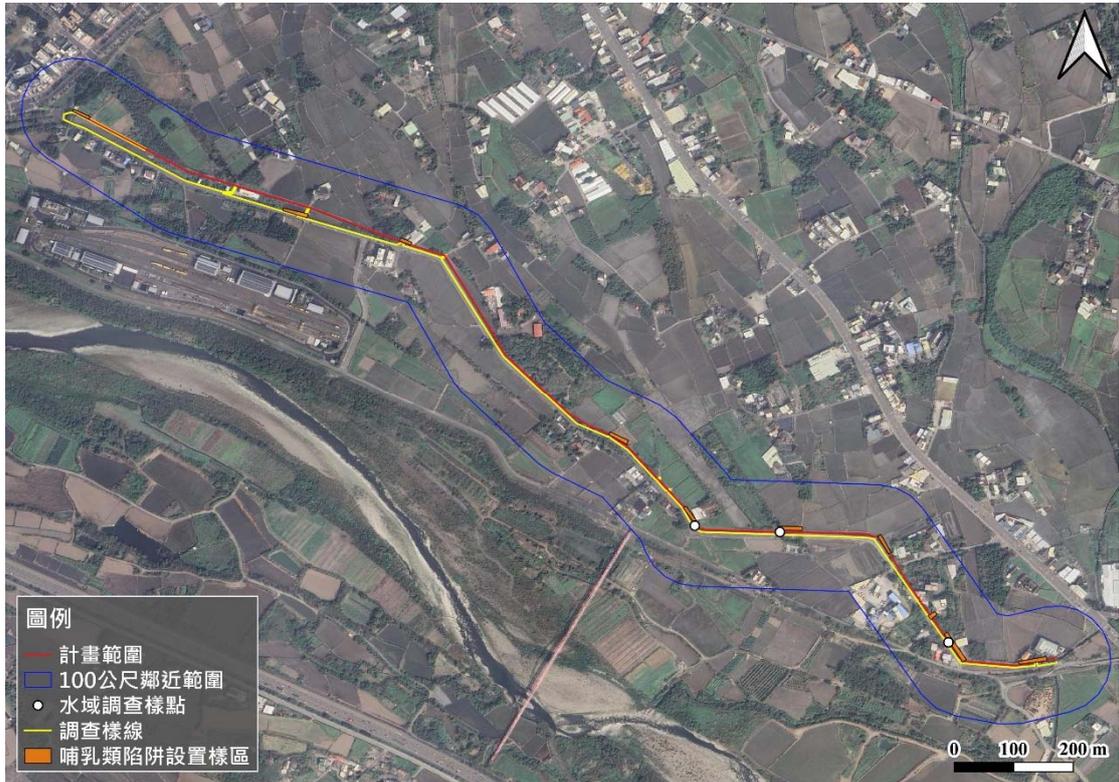
圖 4、本計畫調查樣線及調查樣點示意圖

生態團隊於 113 年 6 月 12 日及 13 日進行現勘調查。現勘調查主要沿計畫範圍進行穿越線調查、目視遇測法及誘捕法調查，共設置 1 條穿越線、10 個哺乳類陷阱設置樣點，以及 3 個水域調查樣點（圖 4）。各類生態調查主要沿既有道路可以到達的區域進行，以行走方式進行穿越線調查，記錄沿途出現的植物及動物種類。各類群調查方法如下列分述。
