東興圳幹線強化工程

施工階段（施工中第 1 次）生態檢核報告

主辦機關：農業部農田水利署新竹管理處

中華民國 114 年 1 月

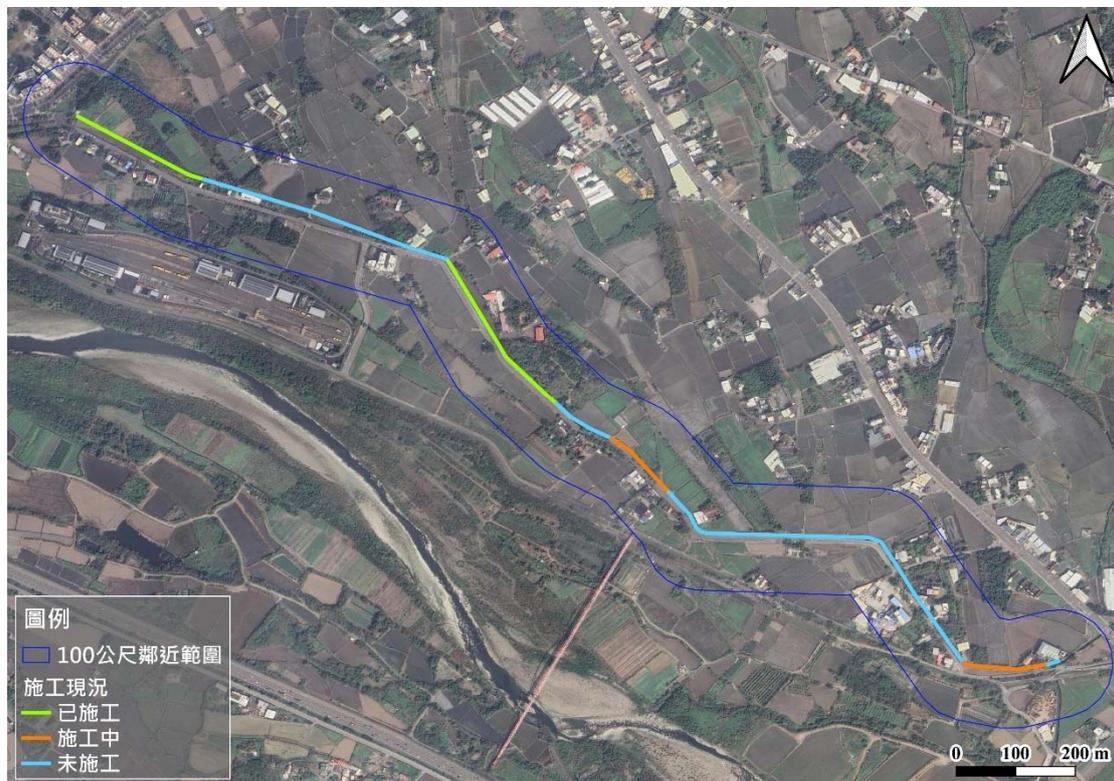
圖 2、工區不同區段施工狀態示意圖

目前為施工階段的施工中第 1 次生態檢核作業。生態團隊於 113 年 9 月 26 日前往現勘時，工區內部分區段的工項施作告一段落；部分區段施工中；部分區段未施工（圖 2）。計畫範圍周邊保留之既有大型喬木有包圍保護設施，施工便道及資材堆置使用既有道路及已開發區域。

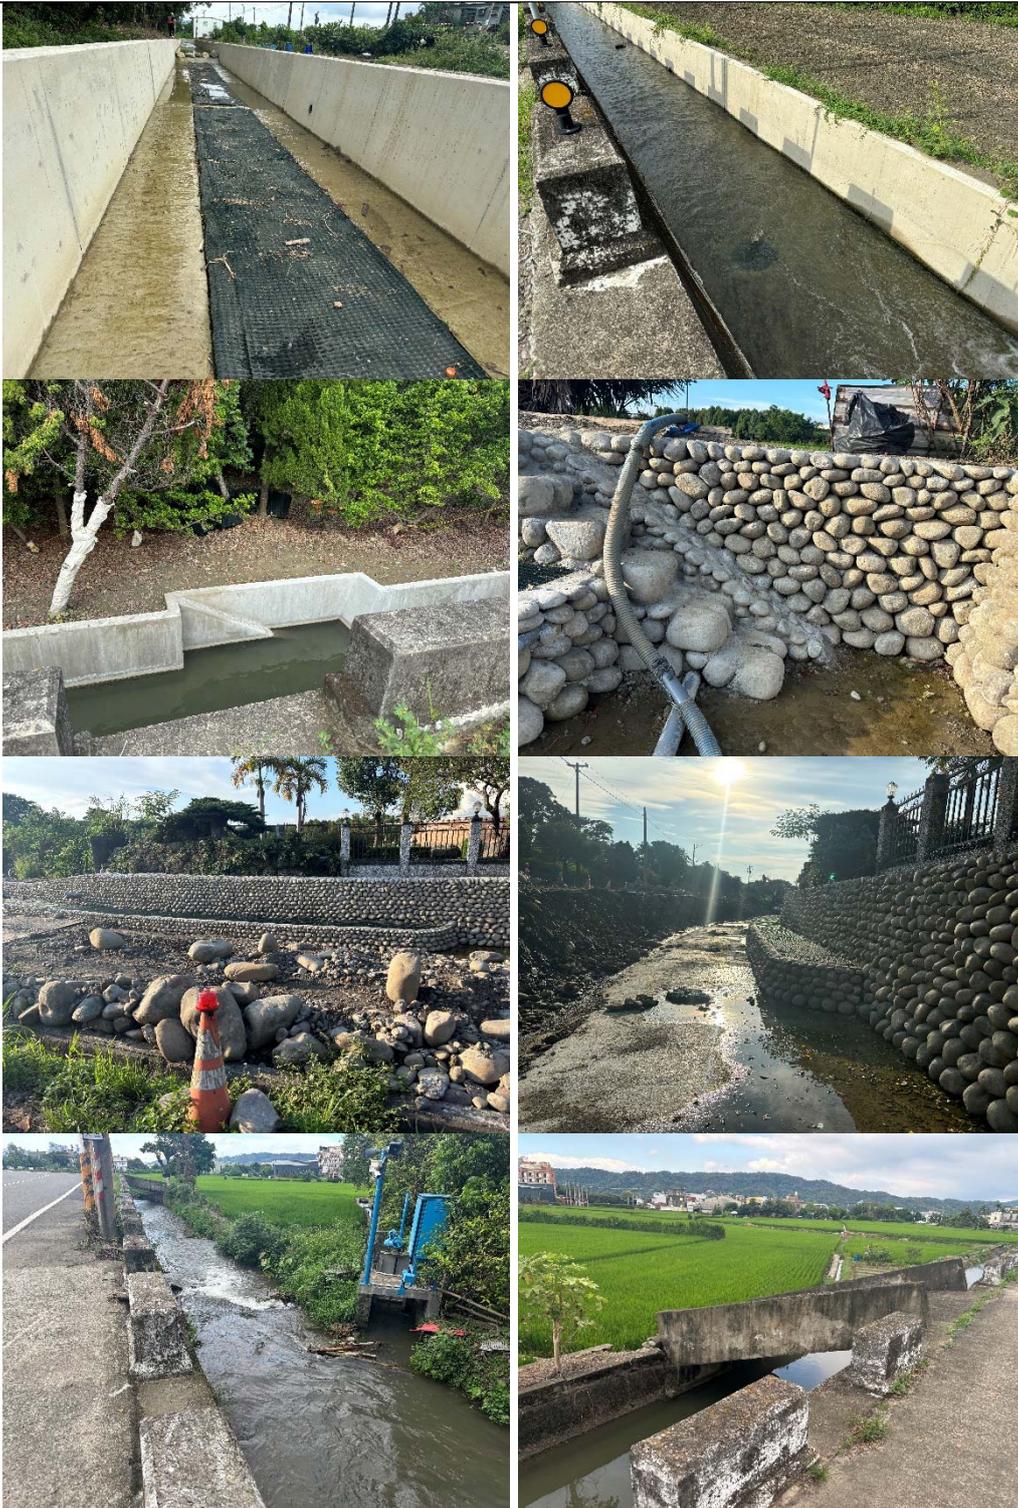
現地環境

現況描述：工區內部分區段的工項施作告一段落；部分區段施工中；部分區段未施工。

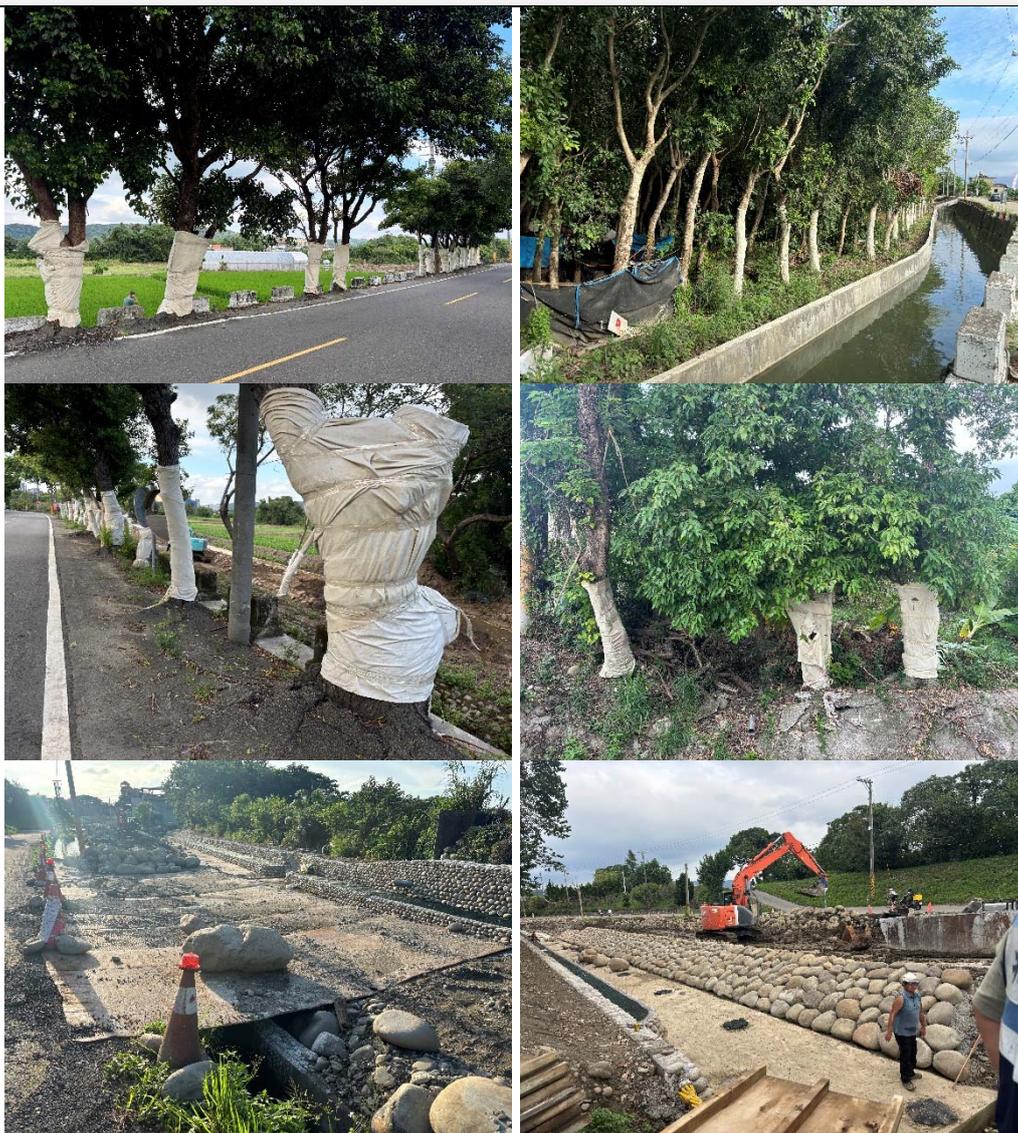
現地環境

現況描述：計畫範圍周邊保留之既有大型喬木有包覆保護設施，施工便道及資材堆置使用既有道路及已開發區域。

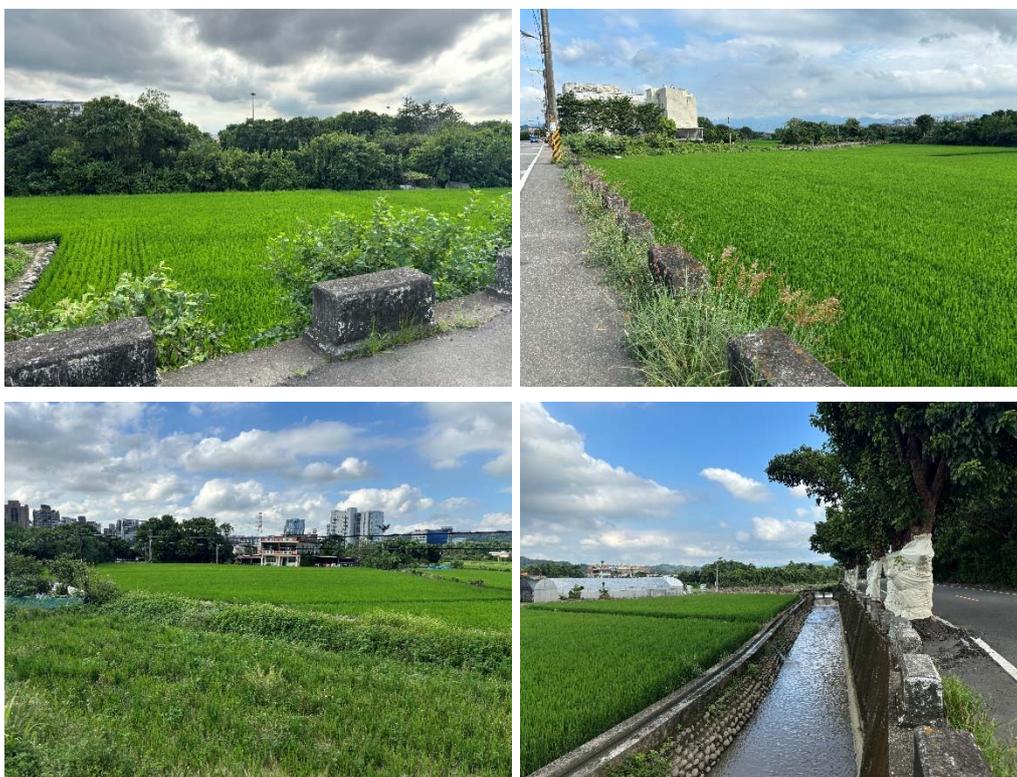
陸域棲地環境-農耕地

本計畫範圍周邊大多為農耕地環境，主要為種植水稻之水田溼地環境，其餘則為種植玉蜀黍、其他葉菜類及香料類經濟作物之旱田環境，鄰近人造林，水圳幹線相交處則有次生林帶生長，大多數區域多有農耕地環境常見之草本植物生長。此類型棲地環境目前雖受人為耕作、收成、除草、工程施作產生之振動及噪音等干擾，仍為周邊野生動物主要覓食之場域，並有對環境適應力較高之野生動物棲息、活動，評估其生態功能性尚可。

說明：目前雖受人為耕作、收成、除草、工程施作產生之振動及噪音等干擾，仍為周邊野生動物主要覓食之場域，並有對環境適應力較高之野生動物棲息、活動。

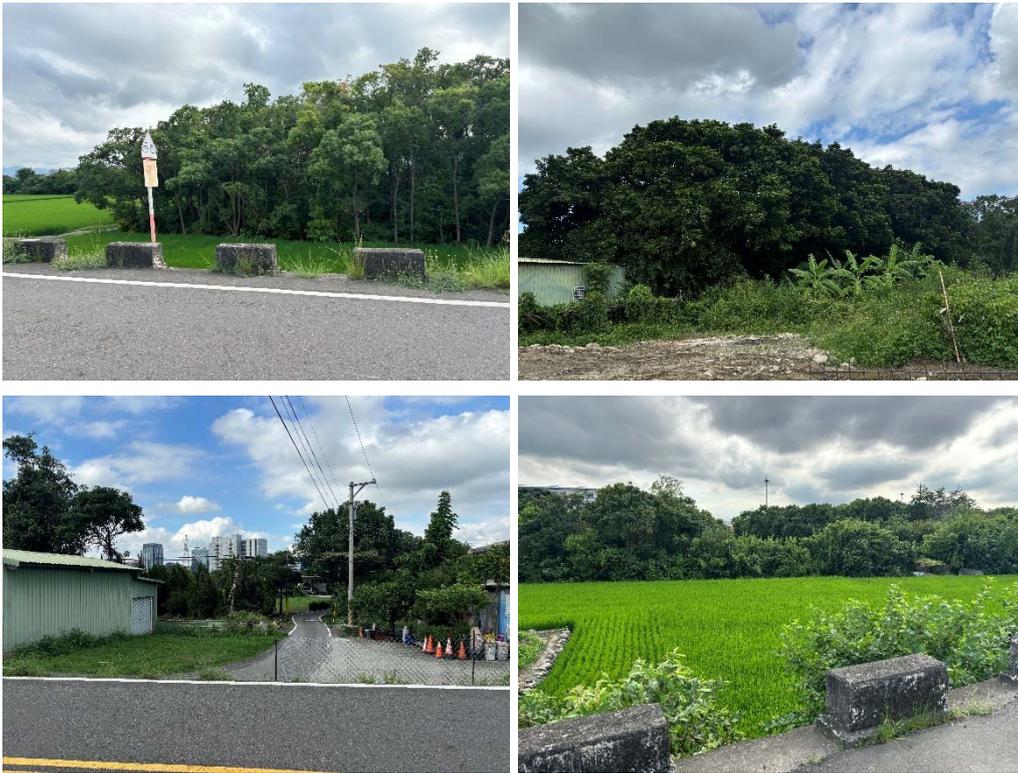
陸域棲地環境-次生林

計畫範圍次生林多鑲嵌於農耕地、房舍及道路間，主要為速生陽性樹種組成，部分則為未養護之果園及竹林發育而成，可提供前來覓食之鳥類及其他野生動物暫時停棲。評估受周邊耕作等人為干擾行為影響較大，且分布較不連貫，生態功能性尚可。

說明：主要為速生陽性樹種組成，部分則為未養護之果園及竹林發育而成，可提供前來覓食之鳥類及其他野生動物暫時停棲。

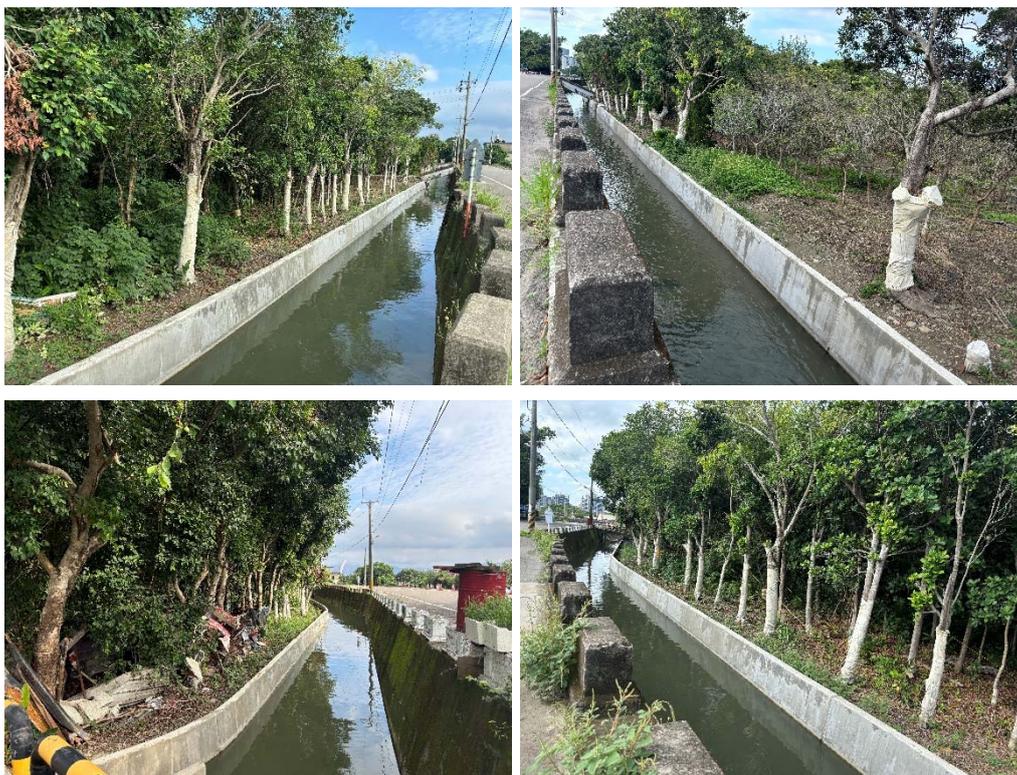
陸域棲地環境-人造林

計畫範圍內有1處人造林生長區域，大多為肯氏蒲桃及大葉山欖等常見景觀及行道樹常種植之樹種。此類型棲地環境可供對環境適應力較高之野生動物棲息、利用，並可提供猛禽及過境鳥暫時停棲的場所，評估此類型棲地生態功能性尚可，施工階段應繼續迴避此人造林生長區域。

說明：計畫範圍內有1處人造林生長區域，大多為肯氏蒲桃及大葉山欖等常見景觀及行道樹常種植之樹種。

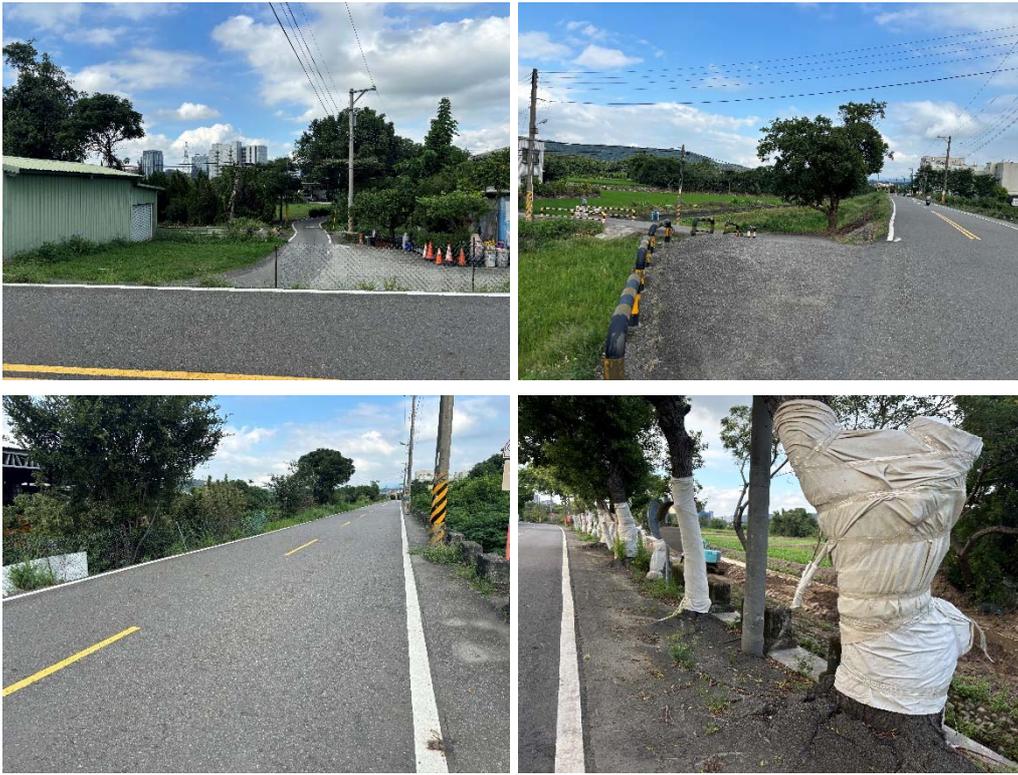
陸域棲地環境-人為干擾區

計畫範圍周邊人為干擾區多為私人房舍及道路等環境，其中部分區域有栽植行道樹、草坪及其他綠美化景觀植栽，部分行道樹種植緊鄰東興圳，基部則位於道路上，可見樹根對道路路面造成損壞。私人種植之樹木現況多有結實，可見對環境適應性較高之鳥類於周邊活動覓食。整體而言，此類型棲地環境生態功能性較差，但人為栽植之綠帶仍可提供野生動物覓食的環境，施工階段應持續迴避生長勢較佳之高大喬木。

說明：私人房舍及道路周邊多有景觀植栽種植，部分樹木根系與結構物、電桿等衝突，生長情形較差。

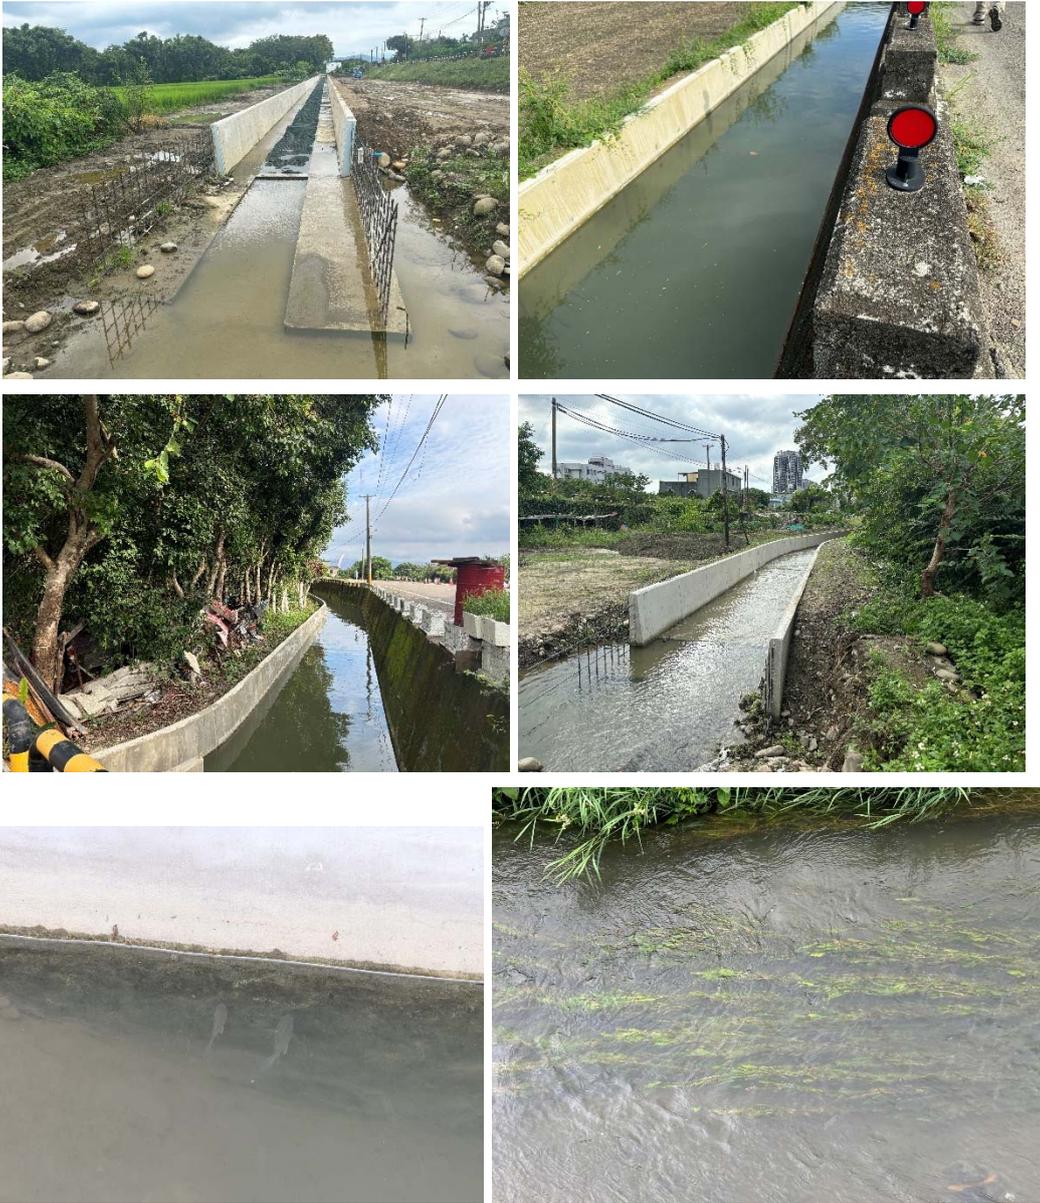
水域棲地環境-東興圳幹線

計畫範圍主要涉及東興圳幹線，為人為建構之灌溉渠道，渠底為混凝土結構，兩側堤岸則採面版式及漿砌石結構建置。於現勘時，部分渠段有水；部分渠段的水位較低；部分因工程施作中而無水，水體顏色大致呈現深色、水質混濁。於現勘時有發現吳郭魚活動，以及水生植物馬來眼子菜生長。整體而言，評估水域棲地環境生態功能性尚可，於灌溉放水期間仍可提供周邊野生動物取用水源，以及水生植物生長之環境。

說明：於現勘時，部分渠段有水；部分渠段的水位較低；部分因工程施作中而無水，水體顏色大致呈現深色、水質混濁。於現勘時有發現吳郭魚活動，以及水生植物馬來眼子菜生長。

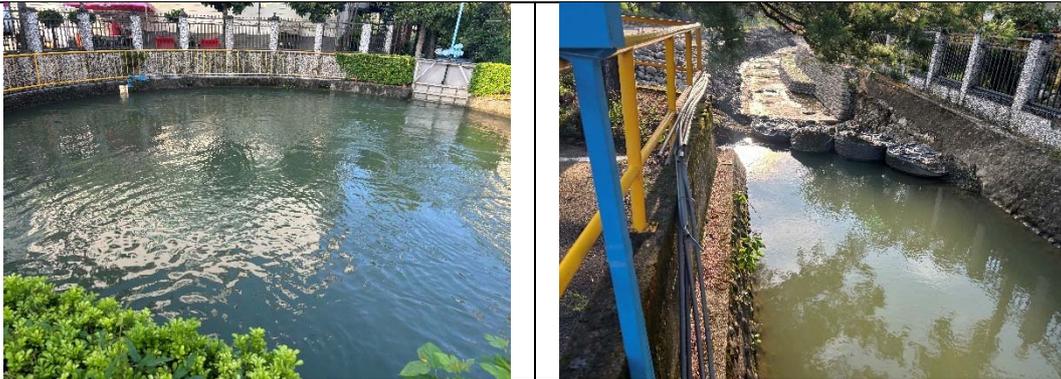
水域棲地環境-水位觀測池

位於本計畫終點位置，受水閘門管控水位，此區域水體甚度較深，水色略呈綠色，肉眼不見底。整體而言，此類型棲地環境多受人為管控影響，渠底、堤岸欠缺可供野生動物利用的空間，周邊工程施作中，產生之噪音及震動使周邊野生動物產生驅離效應，評估目前其生態功能性較差。

現況描述：水位觀測池內水深較深，水色略呈綠色，肉眼不見底，底質及堤岸缺少供其他野生動物利用之孔隙。

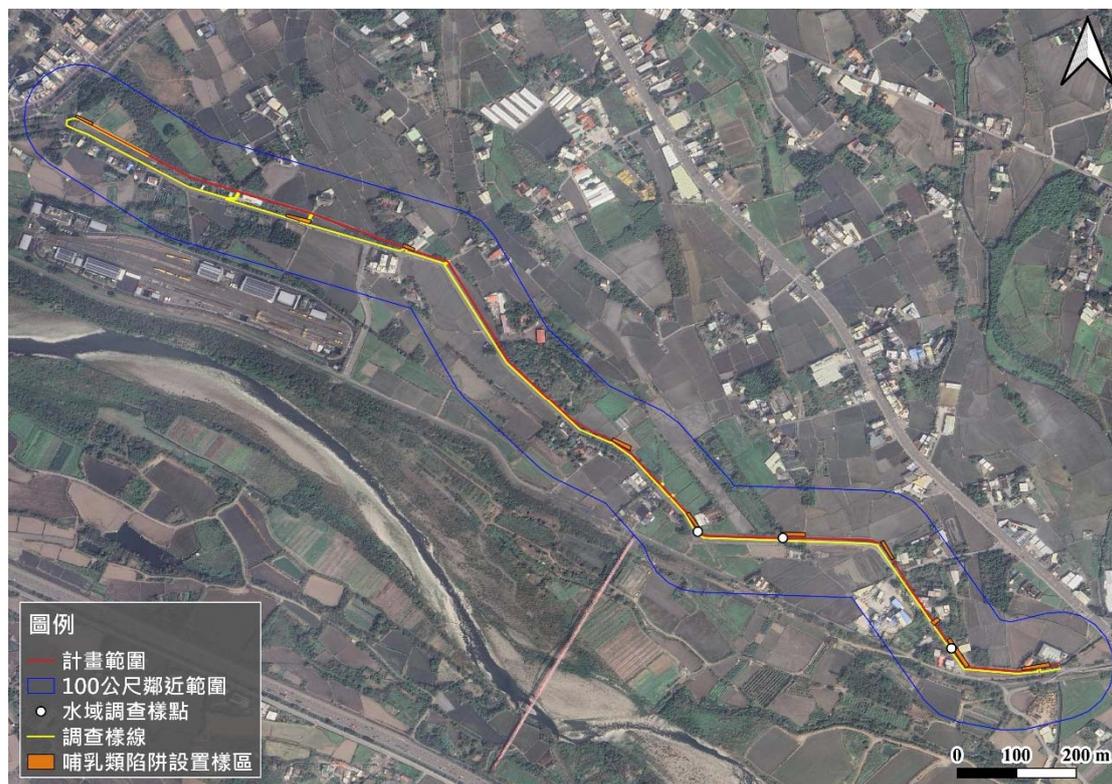
圖 4、本計畫調查樣線及調查樣點示意圖

生態團隊於 113 年 9 月 26 日進行現勘調查。現勘調查主要沿計畫範圍進行穿越線調查、目視遇測法及誘捕法調查，共設置 1 條穿越線、10 個哺乳類陷阱設置樣點，以及 3 個水域調查樣點（圖 4）。各類生態調查主要沿既有道路可以到達的區域進行，以行走方式進行穿越線調查，記錄沿途出現的植物及動物種類。各類群調查方法如下列分述。

調查人員於選定的穿越線(調查樣線)上設置 10 個樣點(圖 4)，每樣點設置 3 個陷阱，共布置 30 個陷阱。陷阱為 30 個薛曼氏鼠籠(Sherman's trap)。調查人員於每日下午將陷阱布置於調查區域，並以沾有花生醬的地瓜塊為誘餌進行捕捉，次日清晨(日出後 3 小時內)再逐個檢查，記錄捕捉到的種類及數量，捕捉到的鼠類個體原地釋放。**每次調查連續進行 1 個捕捉夜，共 30 籠次。**

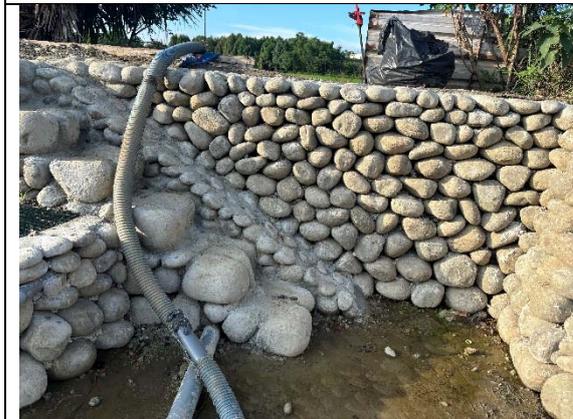
動物通道施作現況
拍攝日期：113年9月26日
