東興圳幹線強化工程

施工階段（施工中第 1 次）生態檢核報告

主辦機關：農業部農田水利署新竹管理處

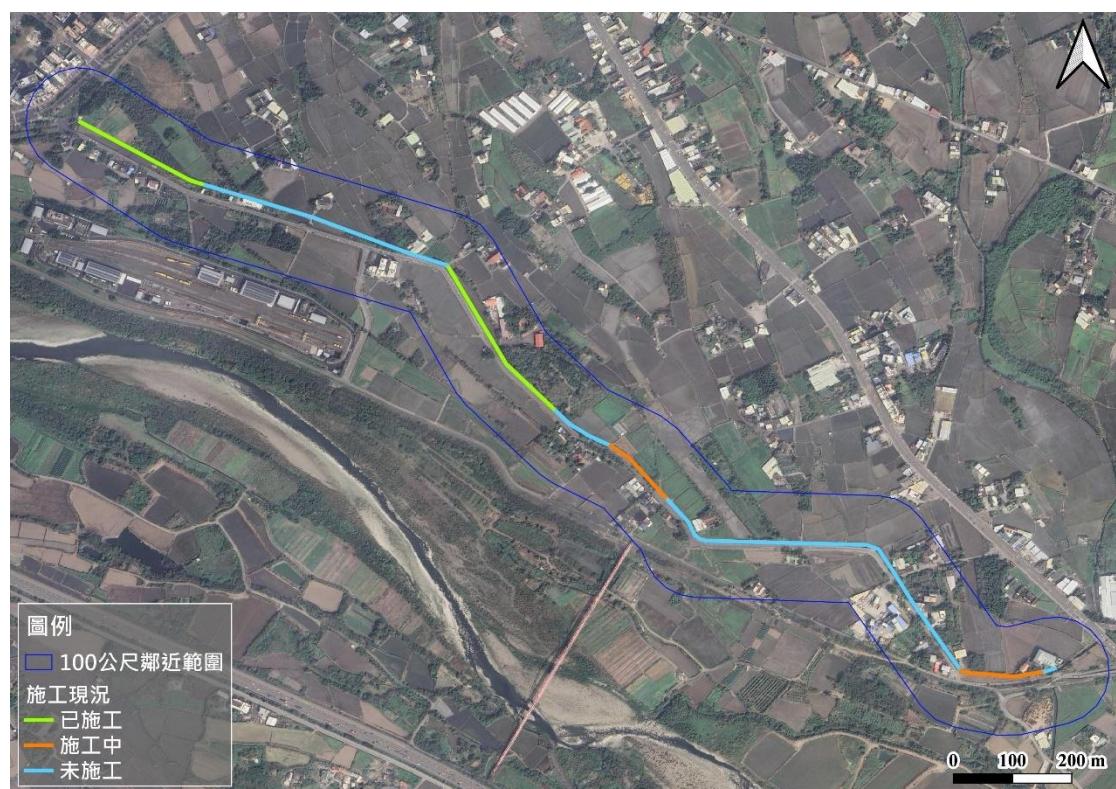
圖 2、工區不同區段施工狀態示意圖

目前為施工階段的施工中第 1 次生態檢核作業。生態團隊於 113 年 9 月 26 日前往現勘時，工區內部分區段的工項施作告一段落；部分區段施工中；部分區段未施工（圖 2）。計畫範圍周邊保留之既有大型喬木有包覆保護設施，施工便道及資材堆置使用既有道路及已開發區域。

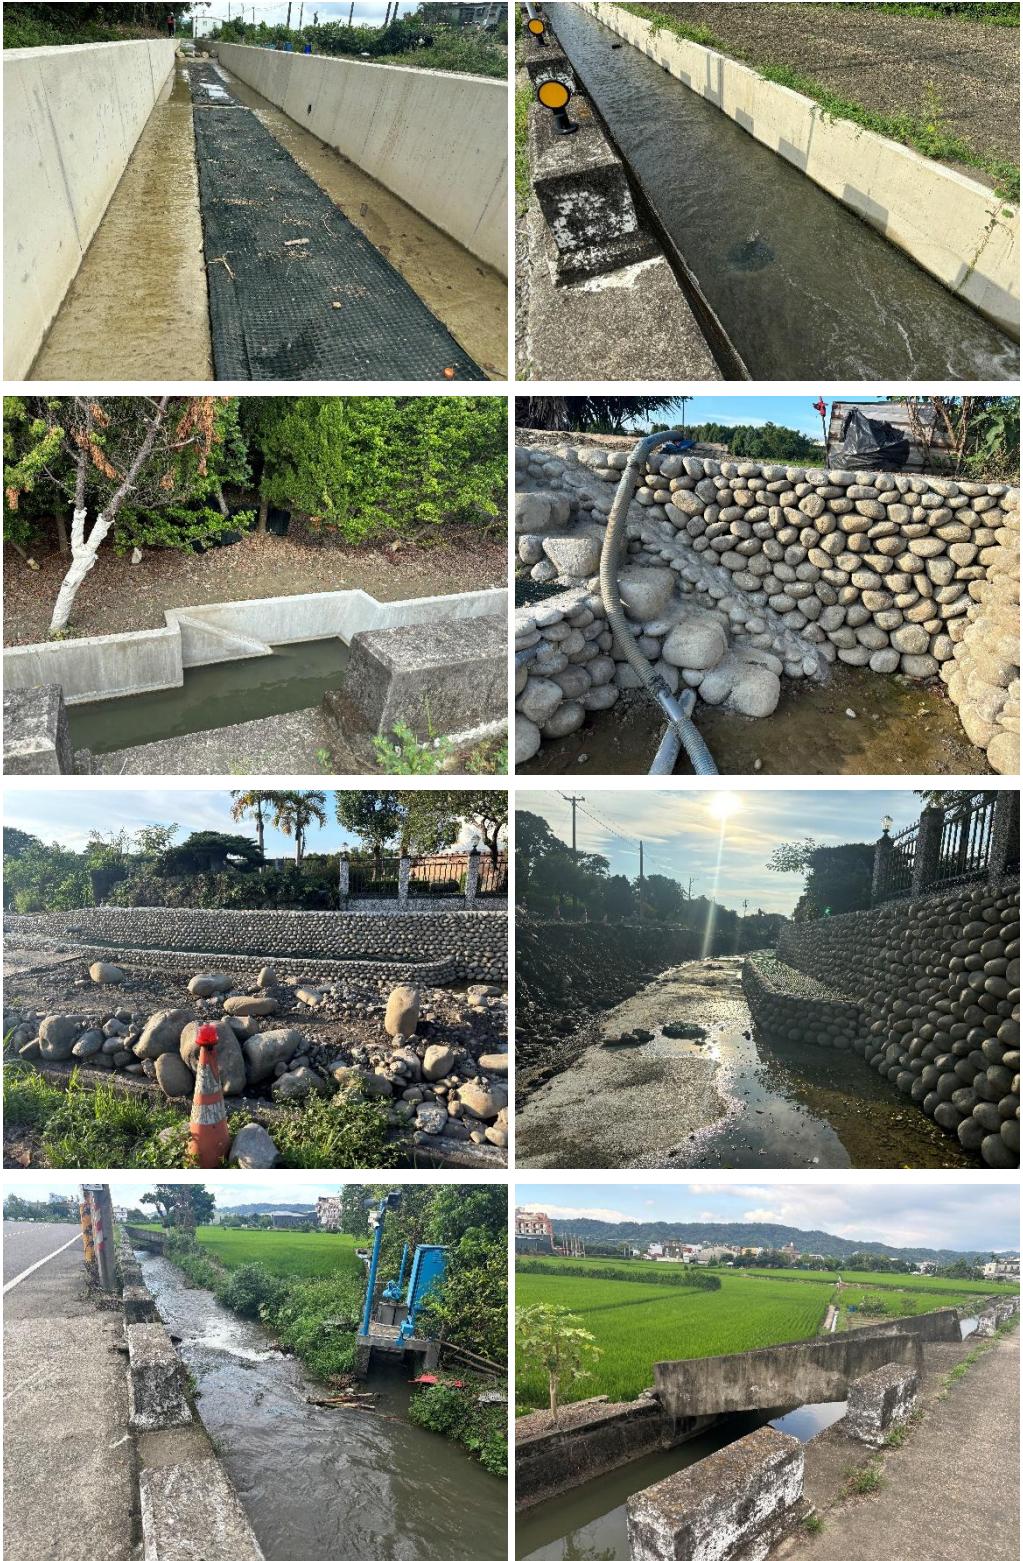
現況描述：工區內部分區段的工項施作告一段落；部分區段施工中；部分區段未施工。

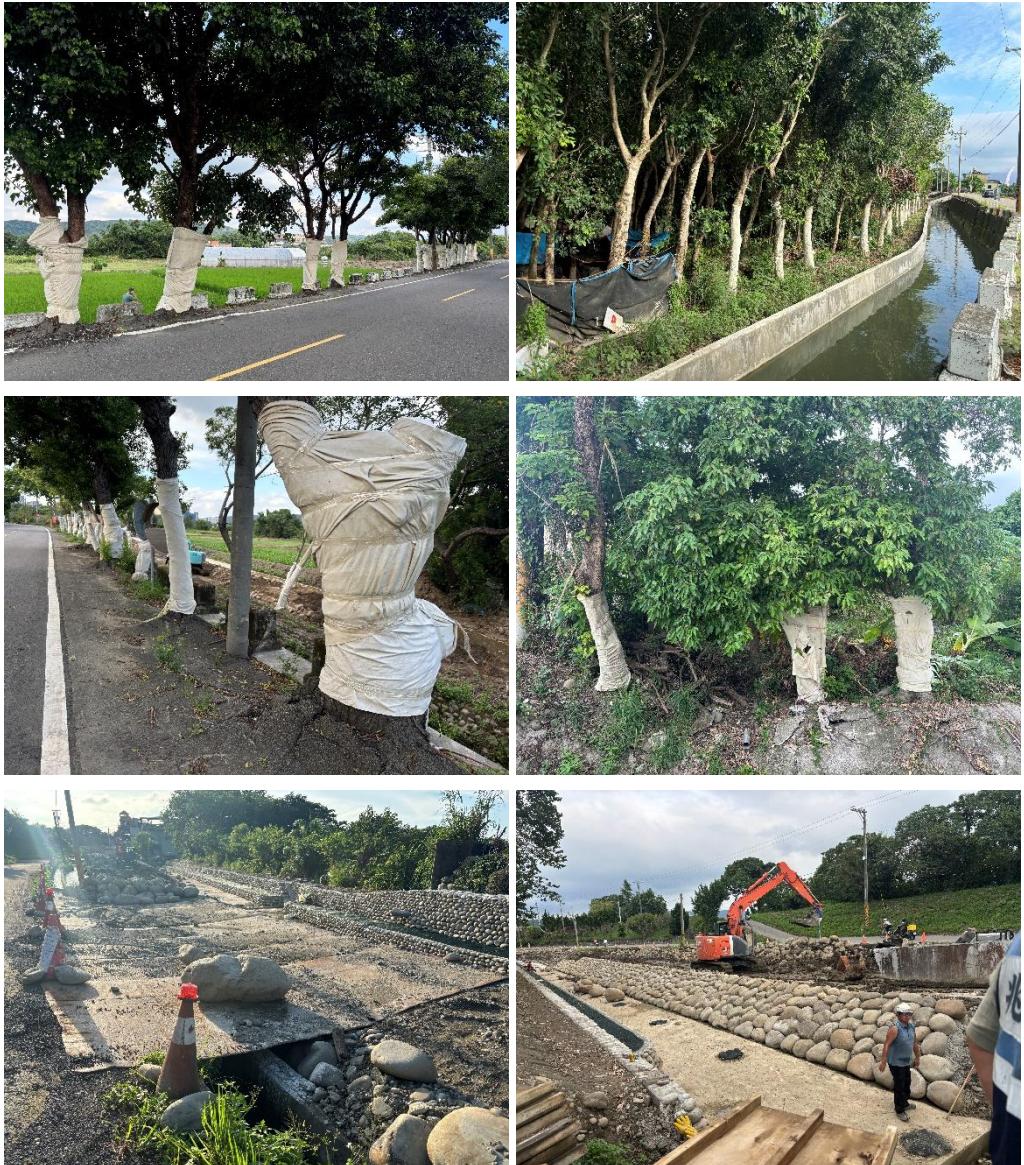
現況描述：計畫範圍周邊保留之既有大型喬木有包覆保護設施，施工便道及資材堆置使用既有道路及已開發區域。

本計畫主要進行東興圳幹線的強化工程，後續施工期間可能因斷水及整地，而對周邊環境擾動較大，進而影響水中的生物及植物。後續施作過程應注意勿干擾周邊既有高大且生長良好之喬木，以及須將工程干擾限制於計畫範圍內，後續施工過程中仍應遵守規劃設計階段所提出之生態保育措施，減少對周邊環境的干擾。

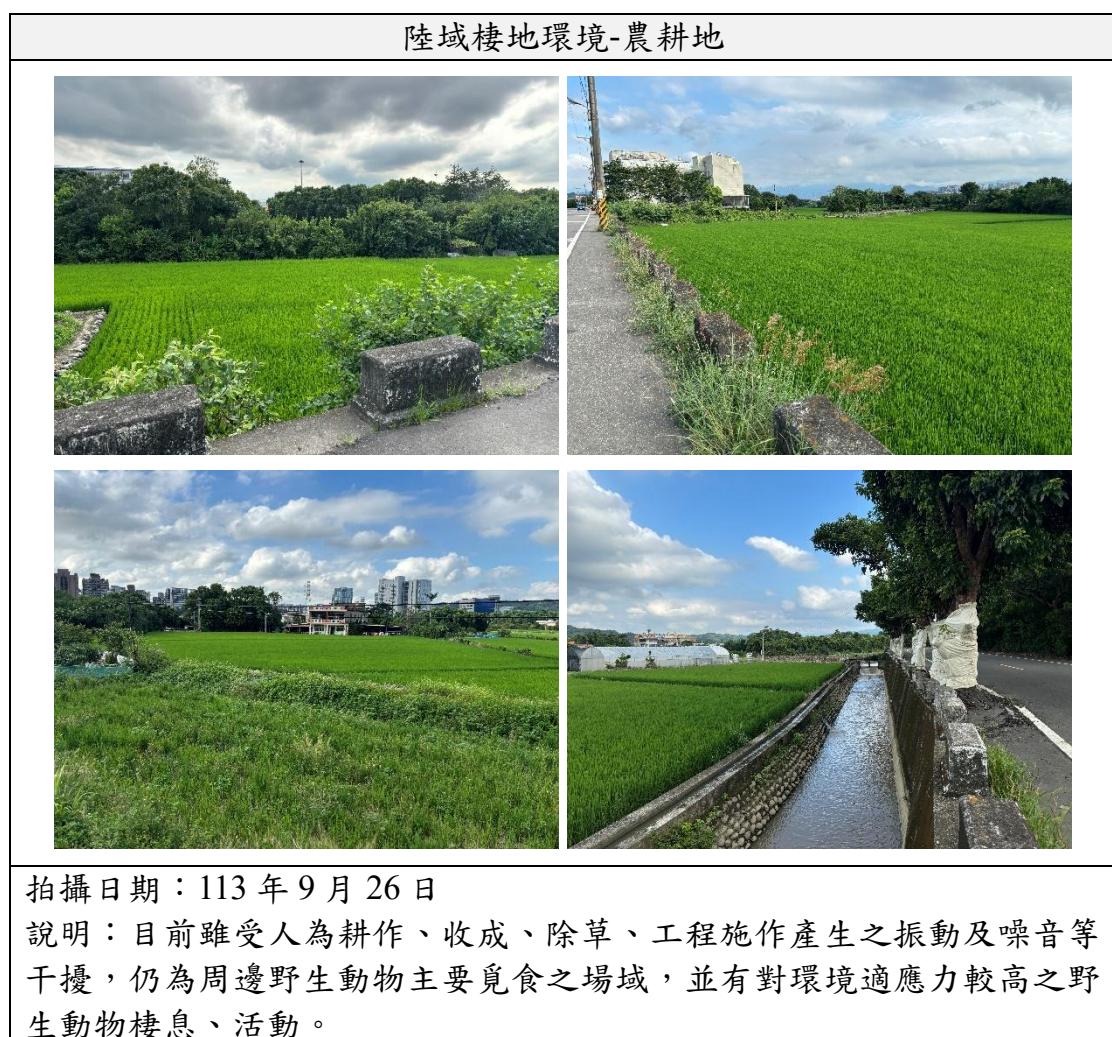
本計畫範圍周邊大多為農耕地環境，主要為種植水稻之水田溼地環境，其餘則為種植玉蜀黍、其他葉菜類及香料類經濟作物之旱田環境，鄰近人造林，水圳幹線相交處則有次生林帶生長，大多數區域多有農耕地環境常見之草本植物生長。此類型棲地環境目前雖受人為耕作、收成、除草、工程施作產生之振動及噪音等干擾，仍為周邊野生動物主要覓食之場域，並有對環境適應力較高之野生動物棲息、活動，評估其生態功能性尚可。

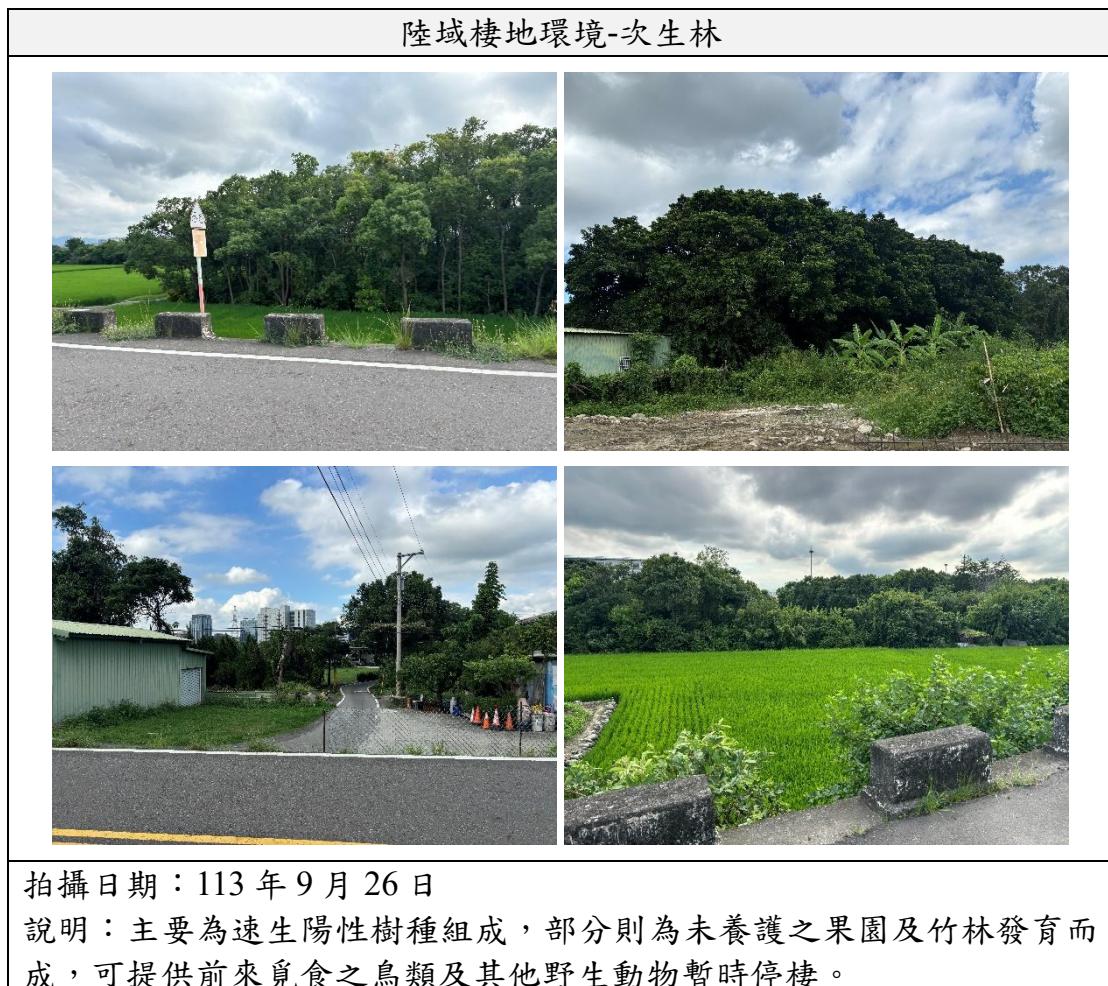
計畫範圍次生林多鑲嵌於農耕地、房舍及道路間，主要為速生陽性樹種組成，部分則為未養護之果園及竹林發育而成，可提供前來覓食之鳥類及其他野生動物暫時停棲。評估受周邊耕作等人為干擾行為影響較大，且分布較不連貫，生態功能性尚可。

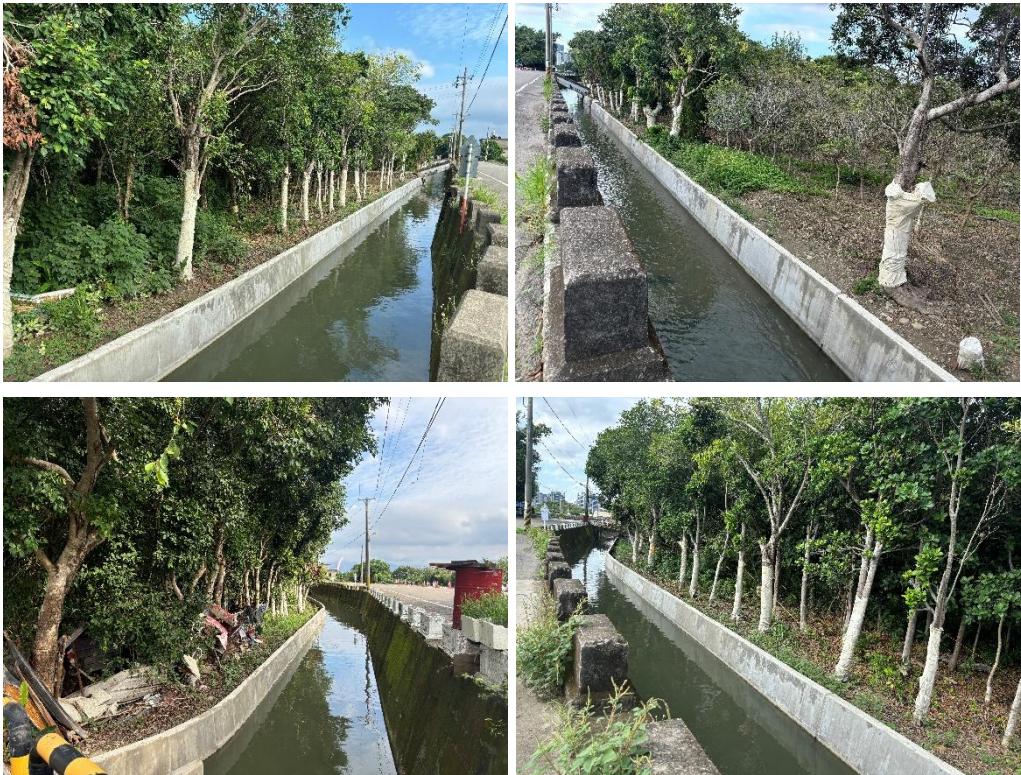
陸域樓地環境-人造林

計畫範圍內有 1 處人造林生長區域，大多為肯氏蒲桃及大葉山欒等常見景觀及行道樹常種植之樹種。此類型棲地環境可供對環境適應力較高之野生動物棲息、利用，並可提供猛禽及過境鳥暫時停棲的場所，評估此類型棲地生態功能性尚可，施工階段應繼續迴避此人造林生長區域。

說明：計畫範圍內有 1 處人造林生長區域，大多為肯氏蒲桃及大葉山欖等常見景觀及行道樹常種植之樹種。

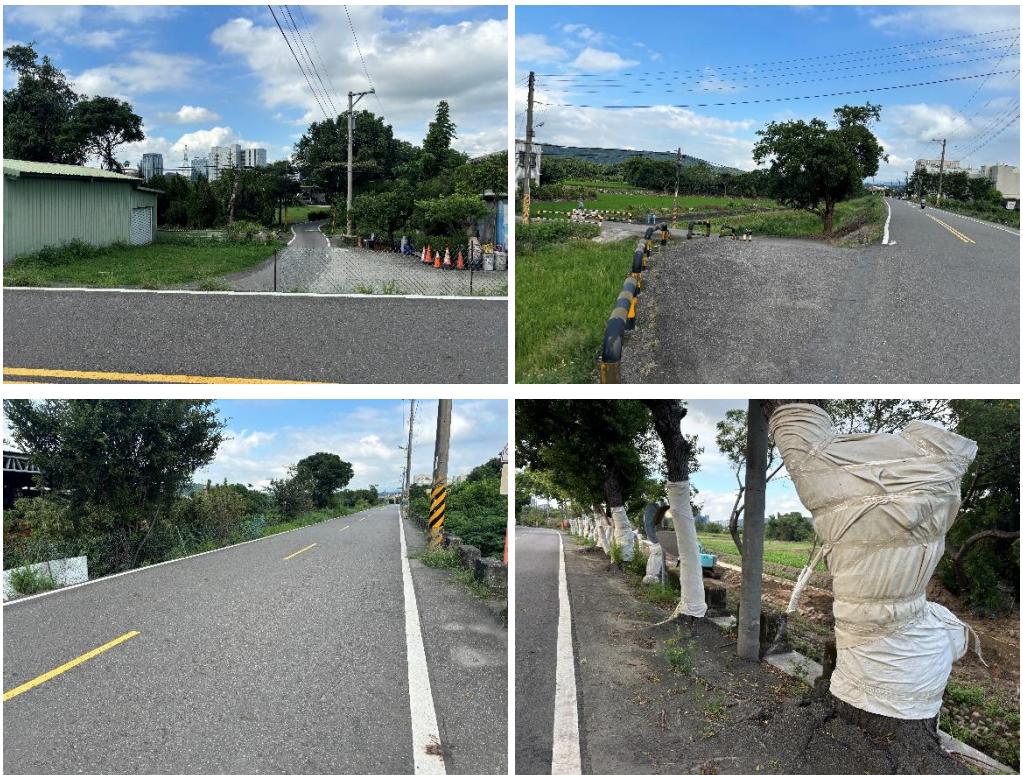
陸域棲地環境-人為干擾區

計畫範圍周邊人為干擾區多為私人房舍及道路等環境，其中部分區域有栽植行道樹、草坪及其他綠美化景觀植栽，部分行道樹種植緊鄰東興圳，基部則位於道路上，可見樹根對道路路面造成損壞。私人種植之樹木現況多有結實，可見對環境適應性較高之鳥類於周邊活動覓食。整體而言，此類型樓地環境生態功能性較差，但人為栽植之綠帶仍可提供野生動物覓食的環境，施工階段應持續迴避生長勢較佳之高大喬木。

說明：私人房舍及道路周邊多有景觀植栽種植，部分樹木根系與結構物、電桿等衝突，生長情形較差。

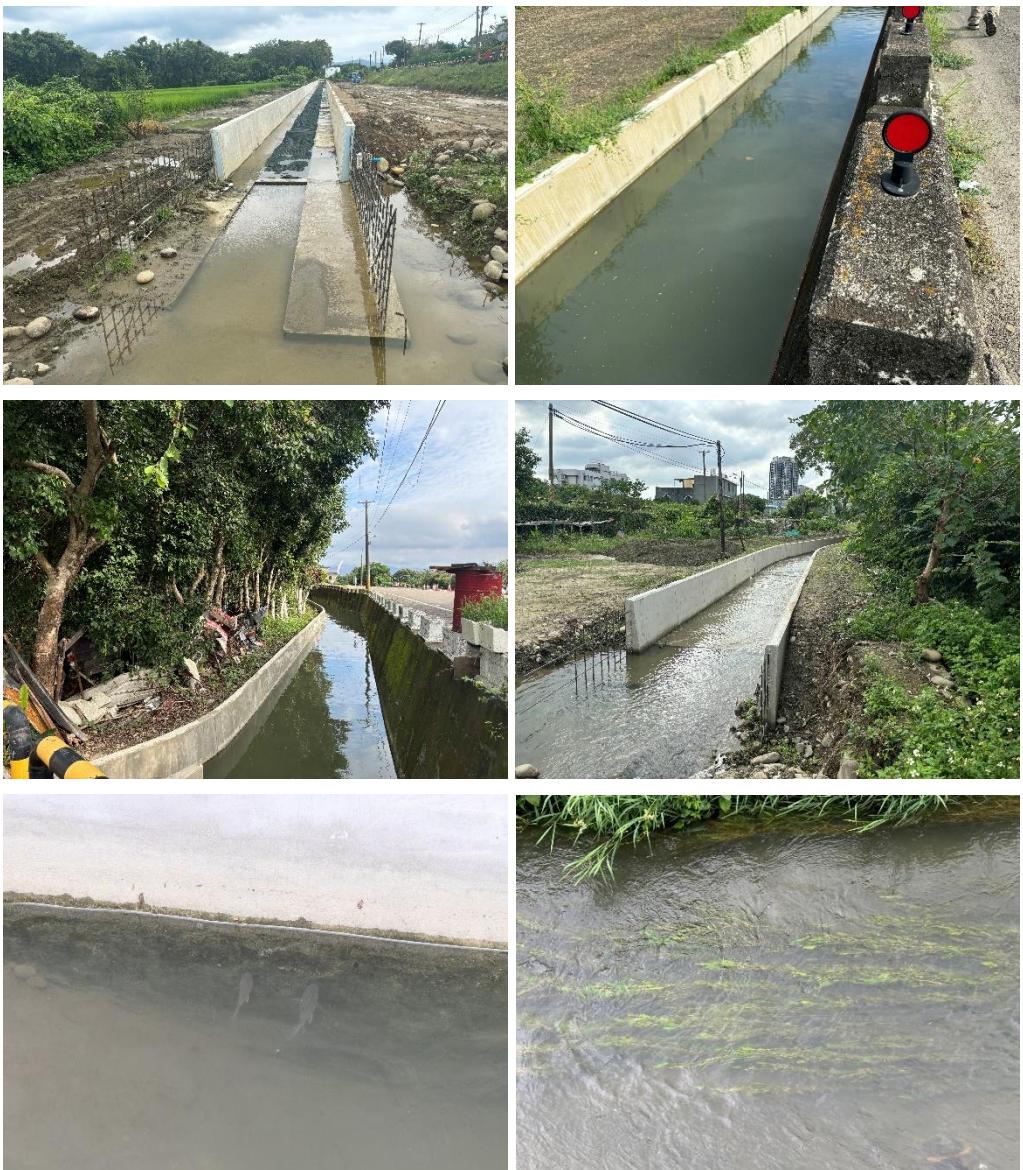
水域棲地環境-東興圳幹線

計畫範圍主要涉及東興圳幹線，為人為建構之灌溉渠道，渠底為混凝土結構，兩側堤岸則採面板式及漿砌石結構建置。於現勘時，部分渠段有水；部分渠段的水位較低；部分因工程施作中而無水，水體顏色大致呈現深色、水質混濁。於現勘時有發現吳郭魚活動，以及水生植物馬來眼子菜生長。整體而言，評估水域棲地環境生態功能性尚可，於灌溉放水期間仍可提供周邊野生動物取用水源，以及水生植物生長之環境。

說明：於現勘時，部分渠段有水；部分渠段的水位較低；部分因工程施工中而無水，水體顏色大致呈現深色、水質混濁。於現勘時有發現吳郭魚活動，以及水生植物馬來眼子菜生長。

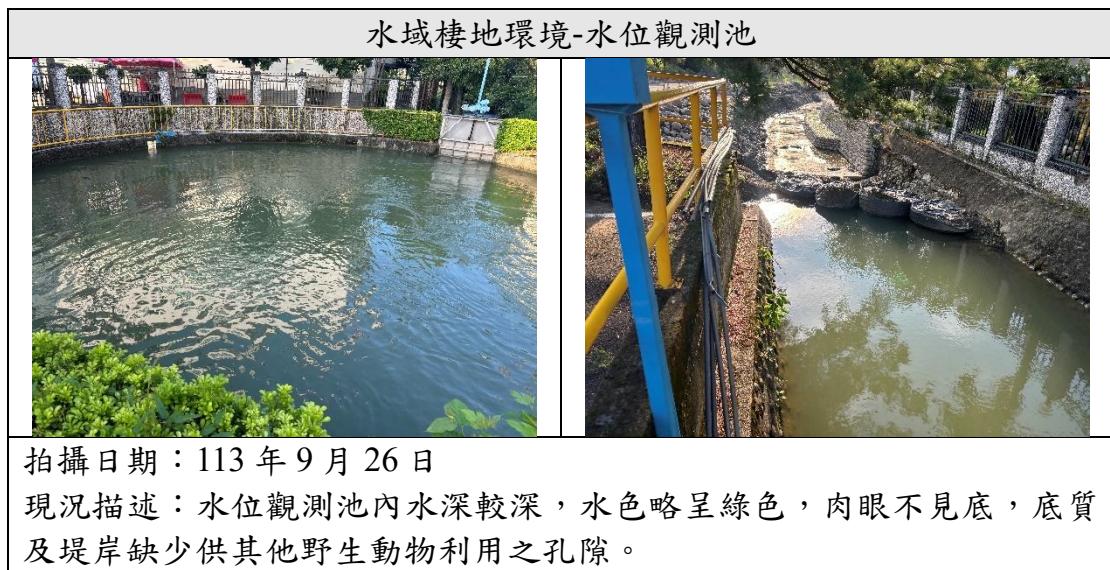
位於本計畫終點位置，受水閘門管控水位，此區域水體甚度較深，水色略呈綠色，肉眼不見底。整體而言，此類型棲地環境多受人為管控影響，渠底、堤岸欠缺可供野生動物利用的空間，周邊工程施工中，產生之噪音及震動使周邊野生動物產生驅離效應，評估目前其生態功能性較差。

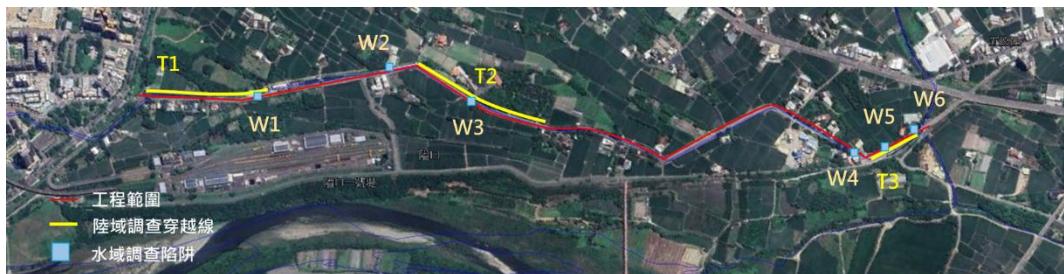
圖 3、本計畫調查樣線及調查樣點示意圖

生態團隊於 113 年 9 月 26 日進行現勘調查。現勘調查主要沿計畫範圍進行穿越線調查、目視遇測法及誘捕法調查，共設置 3 條穿越線 (T1 長約 250 公尺，T2 長約 300 公尺、T3 長約 150 公尺)、10 個哺乳類陷阱設置樣點，以及 6 個水域調查樣點（圖 3）。各類生態調查主要沿既有道路可以到達的區域進行，以行走方式進行穿越線調查，記錄沿途出現的植物及動物種類。各類群調查方法如下列分述。

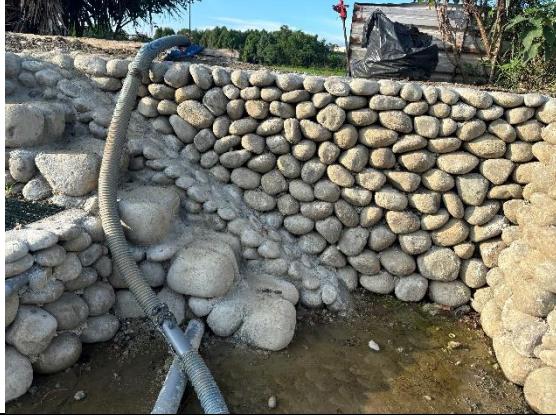
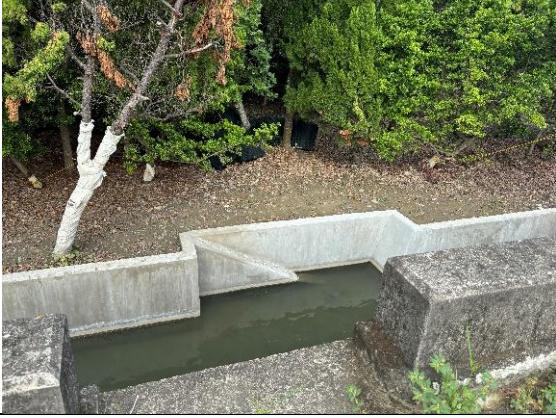
<p>動物通道施作現況 拍攝日期：113 年 9 月 26 日</p>	<p>動物通道施作現況 拍攝日期：113 年 9 月 26 日</p>

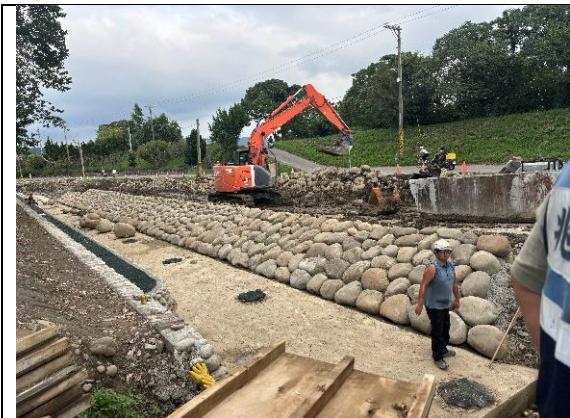
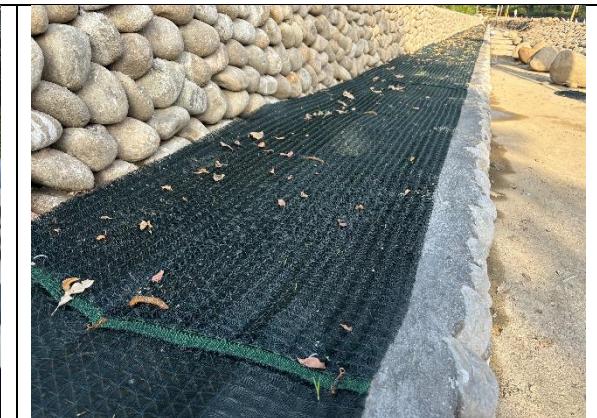
<p>施工現況 拍攝日期：113年9月26日</p>	<p>施工現況 拍攝日期：113年9月26日</p>
