# 東興圳幹線強化工程

## 規劃設計階段生態檢核成果

主辦機關：農業部農田水利署新竹管理處

中華民國 113 年 4 月

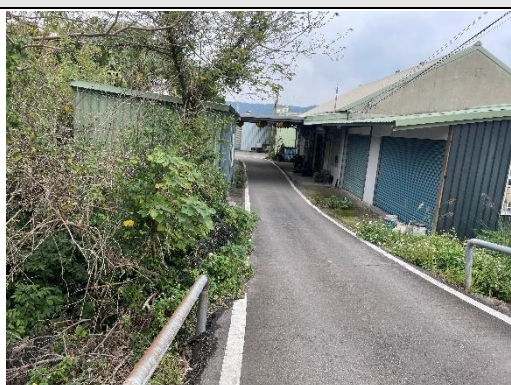
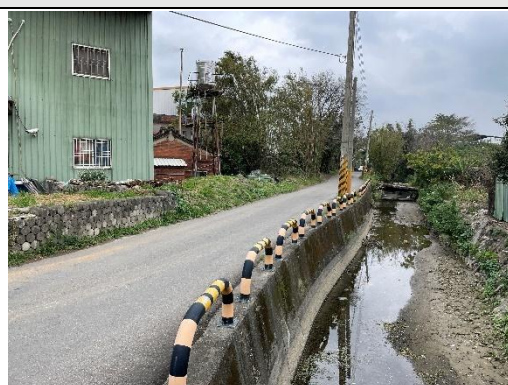
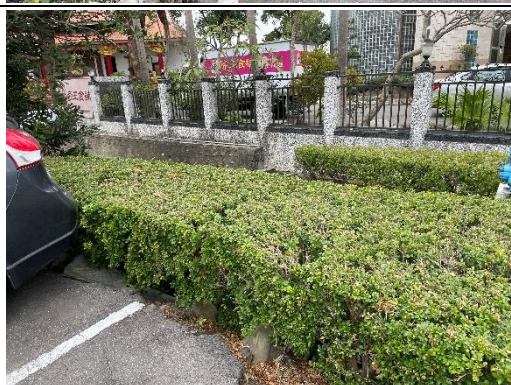
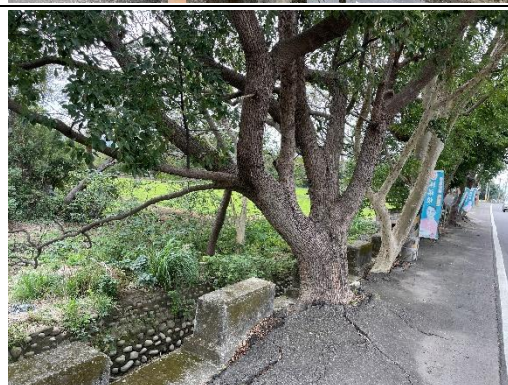
### 陸域棲地環境-人為干擾區

計畫範圍周邊人為干擾區多為私人房舍及道路等環境，其中部分區域有栽植行道樹、草坪及其他綠美化景觀植栽，其中部分行道樹種植緊鄰東興圳，基部則位於道路上，可見樹根對道路路面造成損壞，私人種植之樹木現況多有結實，可見果食性鳥類於周邊活動覓食。整體而言，此類型棲地環境生態功能性較差，但人為栽植之綠帶仍可提供野生動物覓食的環境，後續階段應考量保留生長勢較佳之樹木。

現況描述：私人房舍及道路周邊多有景觀植栽種植，部分樹木根系與結構物、電桿等衝突，生長情形較差。

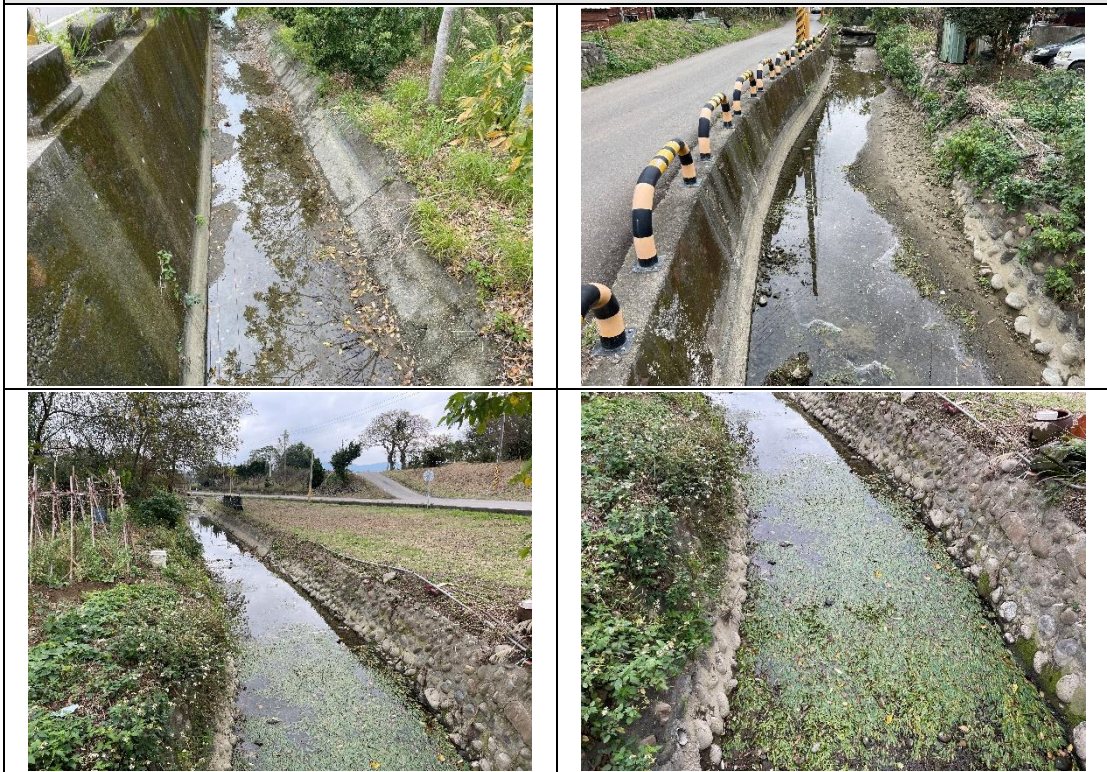
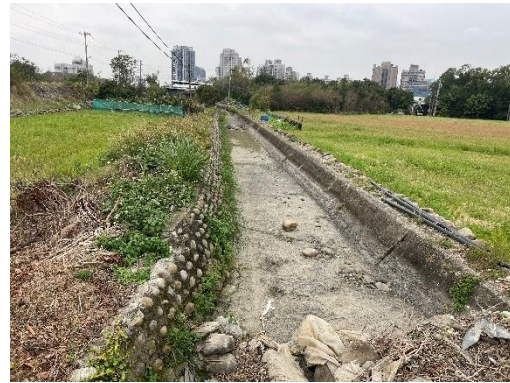
### 水域棲地環境-東興圳幹線

計畫範圍主要涉及東興圳幹線，為人為建構之灌溉渠道，渠底為混凝土結構，兩側堤岸則採面版式及漿砌石結構建置，現況因水閘門關閉，渠道內大多接近無水，僅有部分少部分靜水域水深較深，水體顏色大致呈現綠色，渠底則有砂土及礫石沉積。整體而言，因渠道水位受水閘門管控，僅有部分渠段內有蓄水，評估生態功能性大多較差，部分具沉水型水生植物生長區域則屬尚可，且於灌溉放水期間仍可提供周邊野生動物取用水源。

現況描述：現況因水閘門關閉，大多數渠段無水或僅有較低水位之靜水位，少部分積水較深處有眼子菜科及水蘊草的水生植物生長。

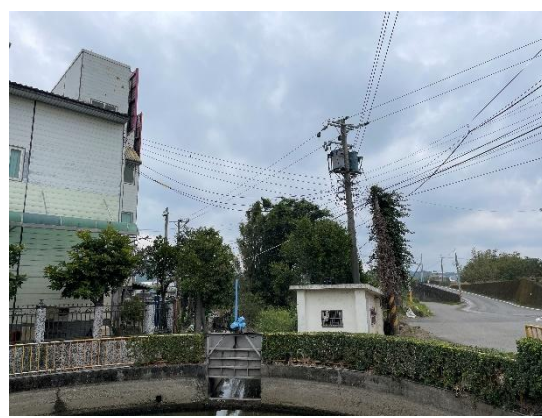
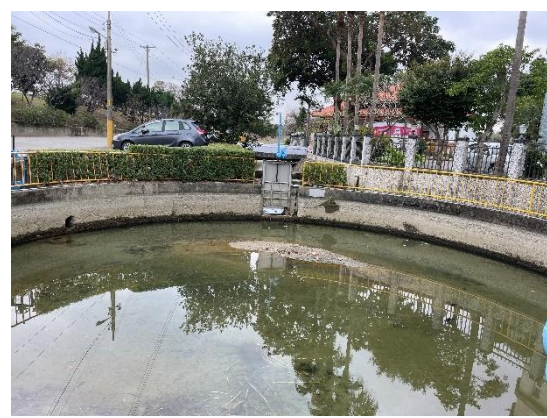
### 水域棲地環境-水位觀測池

位於本計畫終點位置，受水閘門管控水位，此區域水體甚度較深，水色略呈綠色，池底則多有細沙土堆積，現勘時有發現多種魚類於其中活動，大多為強勢入侵種-吳郭魚、豹紋翼甲鯰及巴西珠母麗魚。整體而言，此類型棲地環境多受人為管控影響，且渠底、堤岸欠缺可供野生動物利用的空間，評估其生態功能性較差。

| 水域棲地環境-水位觀測池 |
|---|
| 現況描述：水位觀測池內水深較深，底質及堤岸缺少供其他野生動物利用之孔隙，多見強勢入侵種魚類於其中活動。 |

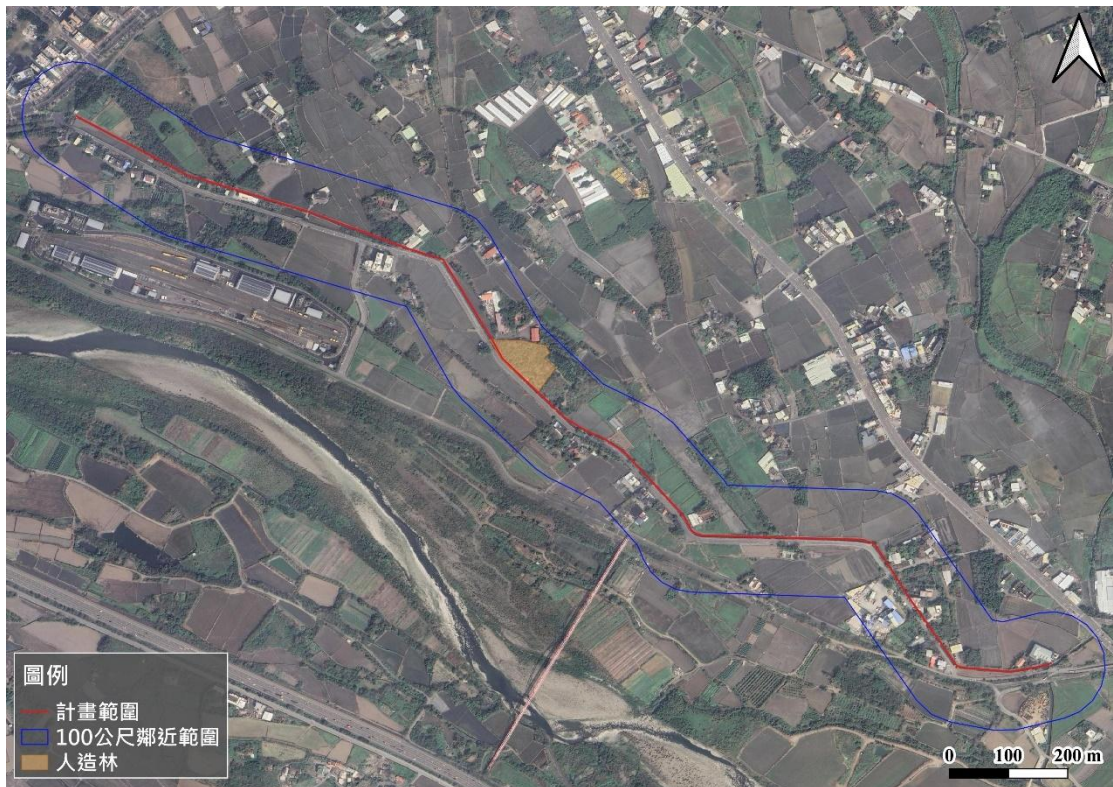
圖 6、計畫範圍周邊人造林位置示意圖

- (1) [迴避]迴避渠道幹線周邊生長勢良好之大型喬木及人造林。計畫範圍周邊多有行道樹、私人種植之綠美化植栽，及 1 處人造林(圖 6)。於施工階段應考量迴避此類型環境，保留可供野生動物停棲及覓食的場所。

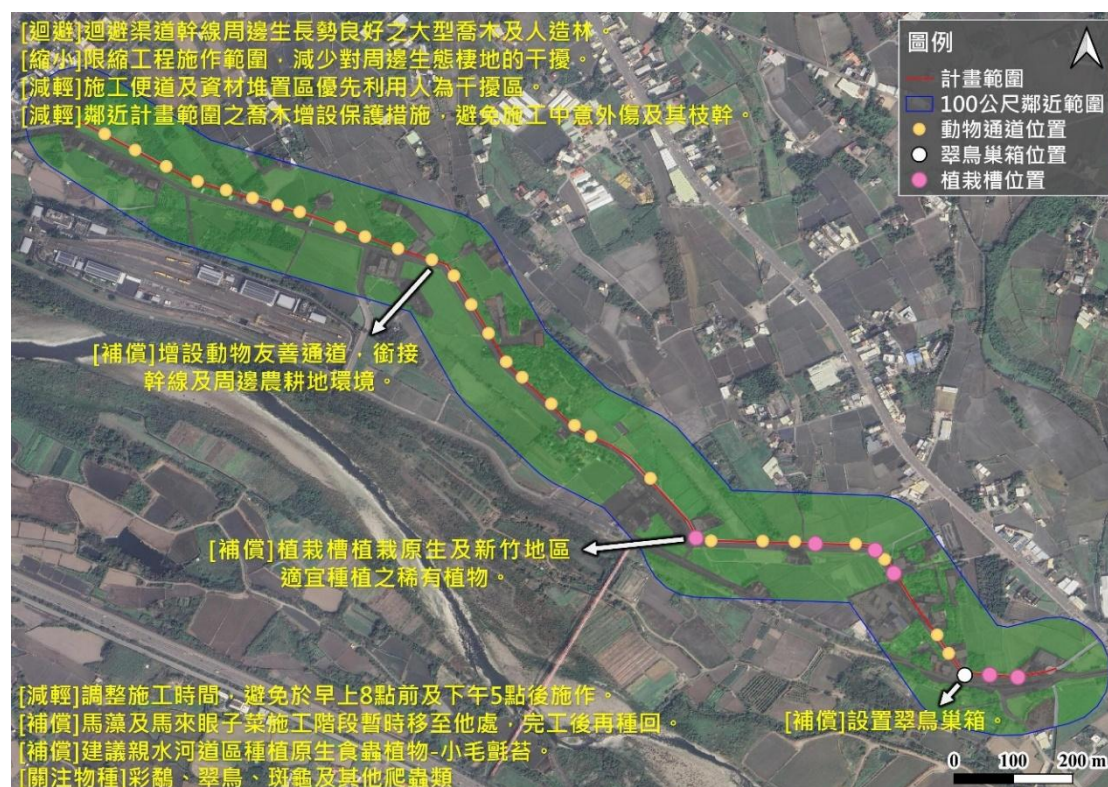
圖 8、生態關注區域圖

根據各工區生態敏感區域圖以及各項工程內容影響，評估給予生態保育措施，將措施分別標示於生態敏感區域圖上（詳圖 8）。本計畫鄰近農耕地、次生林及人造林環境，應考量於鄰近農耕地、人造林及次生林環境處，增設動物友善通道，避免農田常見之龜蟹類野生動物，及鳥類幼雛意外掉入渠道中無法逃脫。另將鄰近工程起點處水生植物馬藻及馬來眼子菜暫時移至他處，完工後在種回。

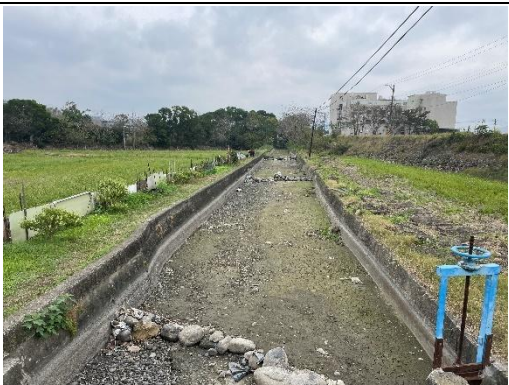
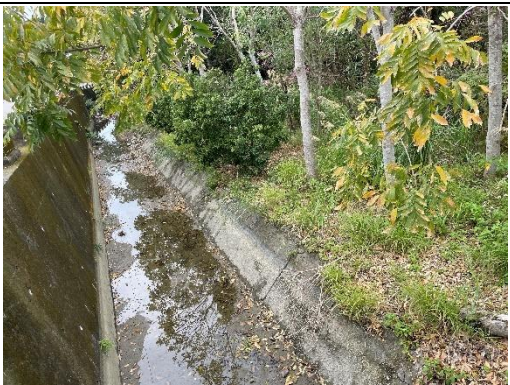
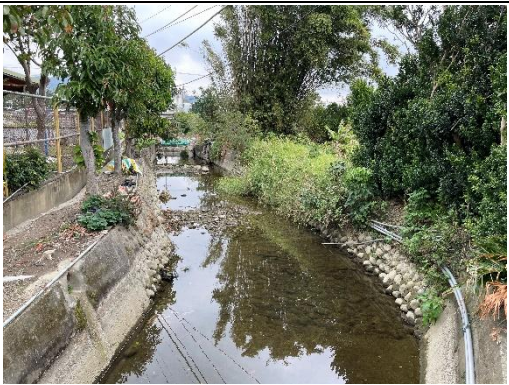
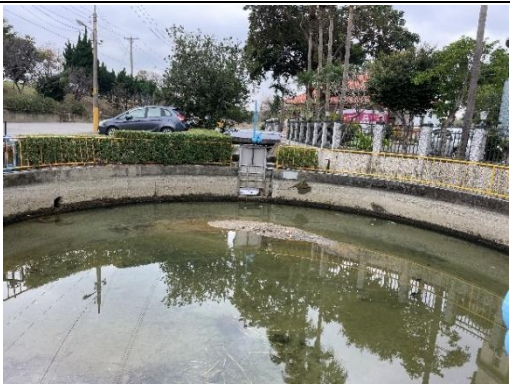
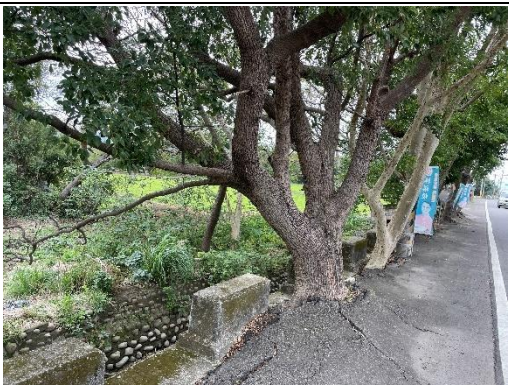
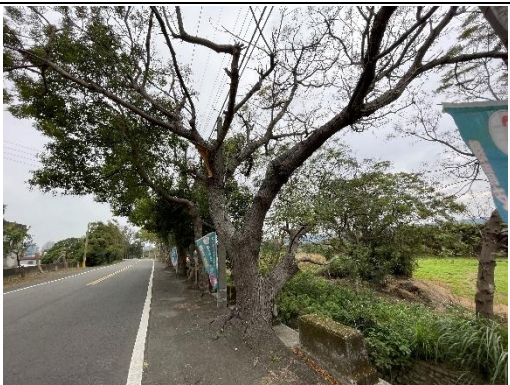
| <p>時間：113 年 1 月 25 日<br/>說明：東興圳幹線現況。</p> | <p>時間：113 年 1 月 25 日<br/>說明：東興圳幹線現況。</p> |
| <p>時間：113 年 1 月 25 日<br/>說明：東興圳幹線現況。</p> | <p>時間：113 年 1 月 25 日<br/>說明：計畫範圍起點處現況。</p> |
| <p>時間：113 年 1 月 25 日<br/>說明：東興圳幹線及周邊喬木現況。</p> | <p>時間：113 年 1 月 25 日<br/>說明：計畫範圍周邊行道樹及道路現況。</p> |

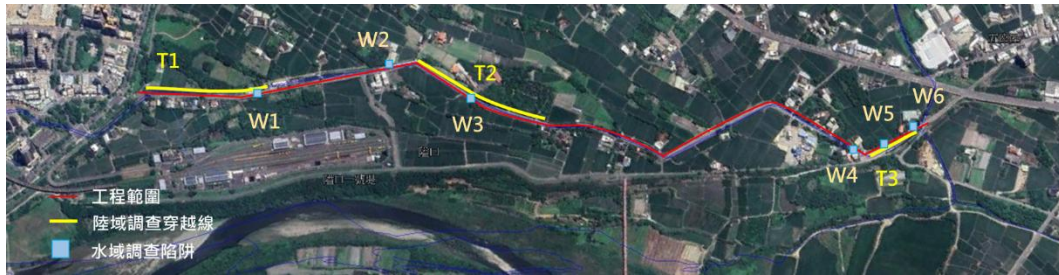
圖 9、本計畫調查樣線及水域調查樣點示意圖

生態團隊於 113 年 1 月 25 日進行現勘調查。現勘調查主要沿計畫範圍進行穿越線調查、目視遇測法及誘捕法調查，共設置 3 條穿越線 (T1 長約 250 公尺，T2 長約 300 公尺、T3 長約 150 公尺)、10 個哺乳類陷阱設置樣點，以及 6 個水域調查樣點 (圖 9)。各類生態調查主要沿既有道路可以到達的區域進行，以行走方式進行穿越線調查，記錄沿途出現的植物及動物種類。各類群調查方法如下列分述。

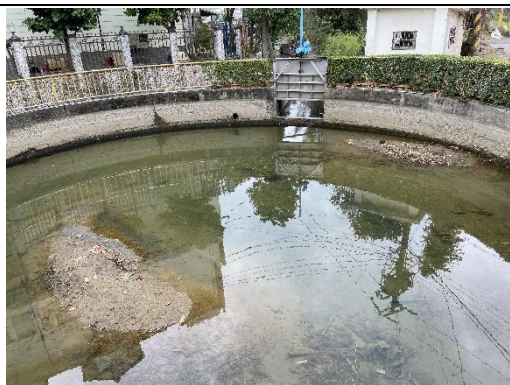
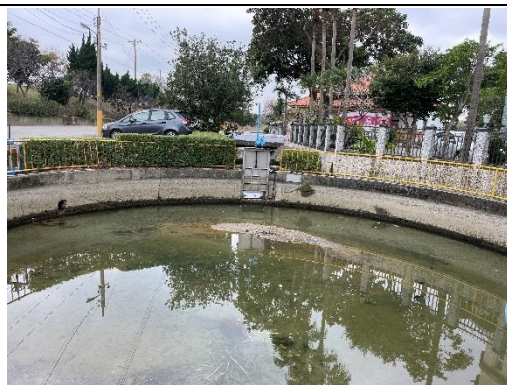
水位觀測池及水閘門現況  
拍攝日期：113.1.25
